吹田市道路・公園樹木適正管理指針

吹田市

平成30年(2018年)3月

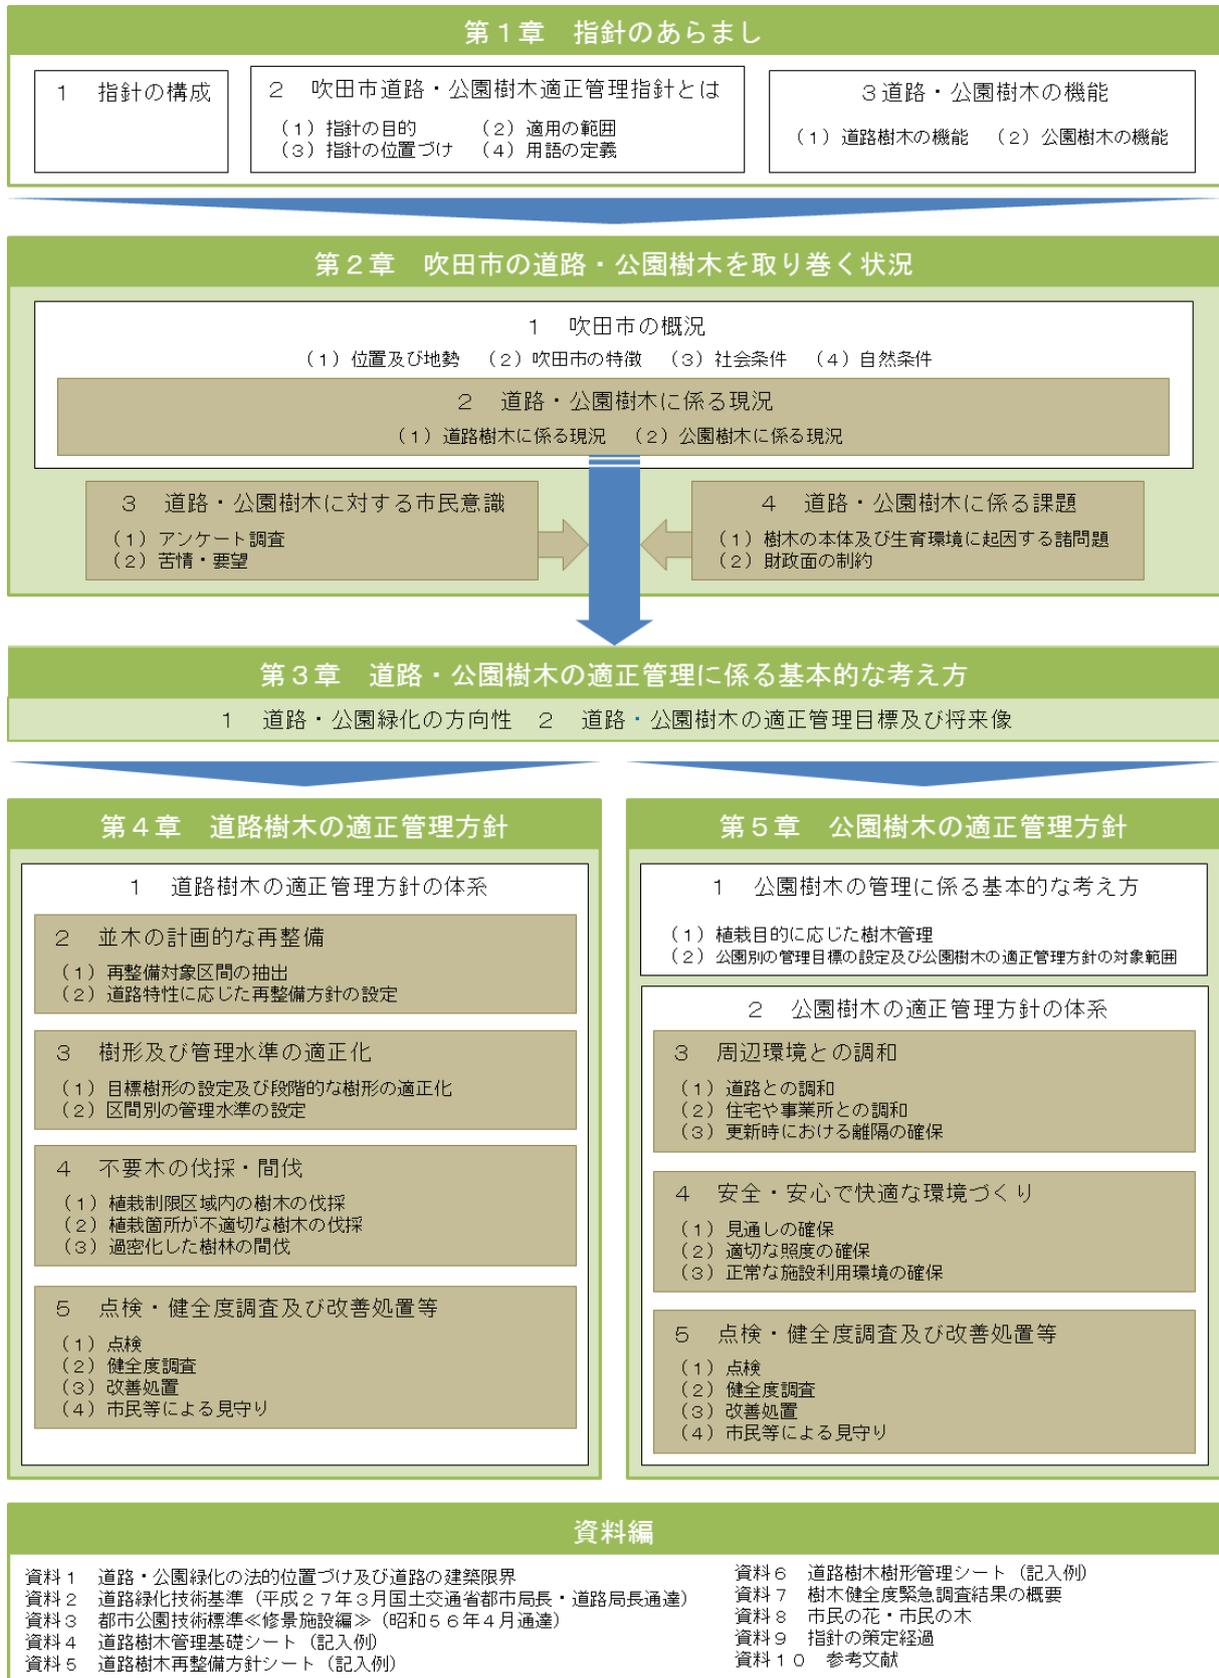
図 1.1.1 指針の構成

本指針の構成は、図 1.1.1 のとおりです。

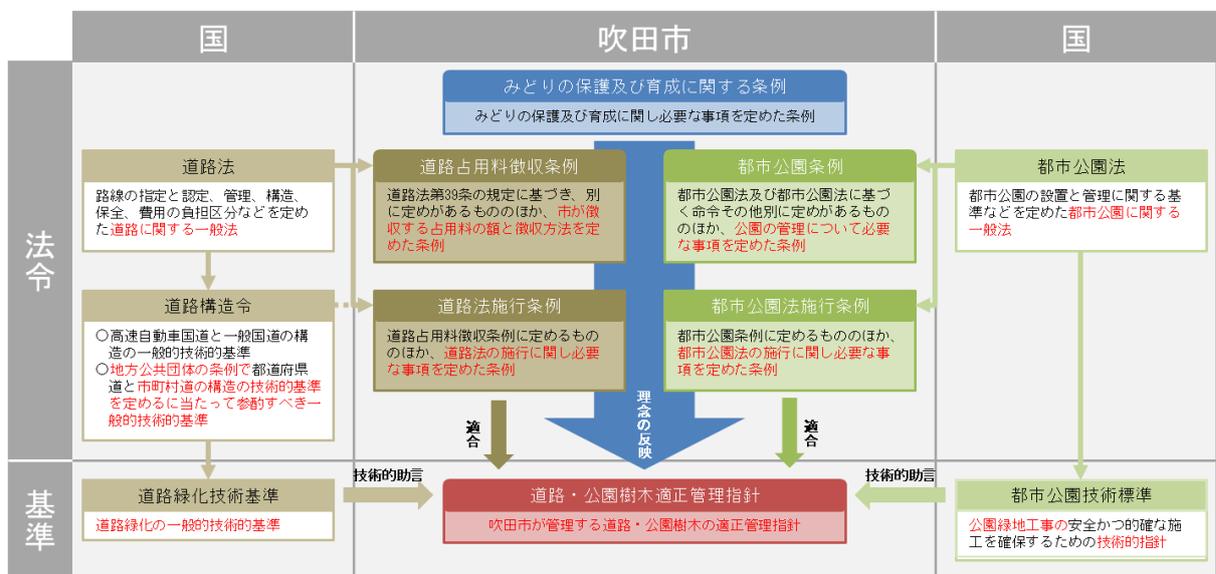
図 1.2.1 指針の位置づけ

本指針の位置づけは、吹田市が管理する道路又は公園における道路・公園樹木の管理方針です。内容は、みどりの保護及び育成に関する条例の理念を反映するとともに、道路法施行条例と都市公園法施行条例に適合したものとなっています。また、国の技術的な助言である道路緑化技術基準や都市公園技術基準を参考にしたものとなっています。

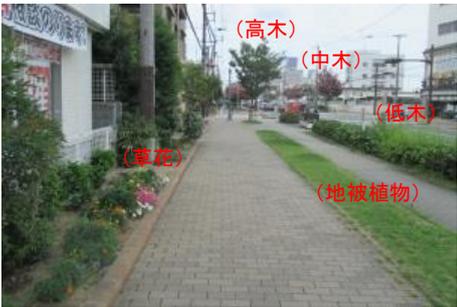
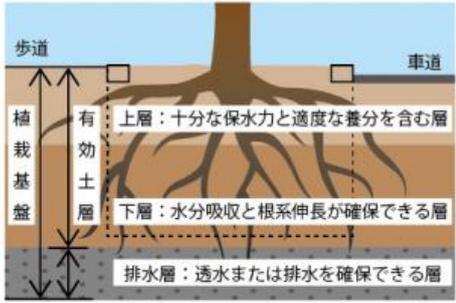
道路・公園植栽	植栽基盤

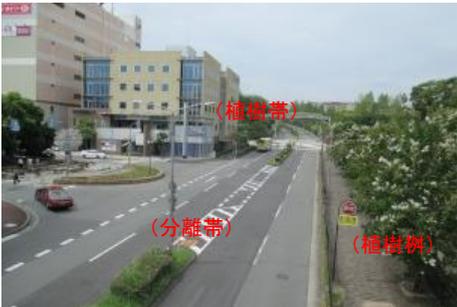
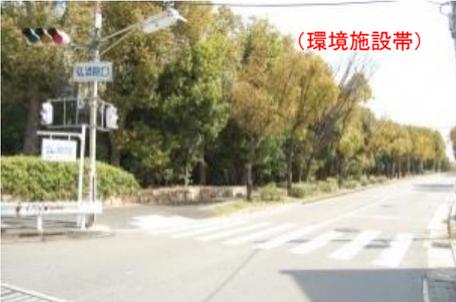
植栽地

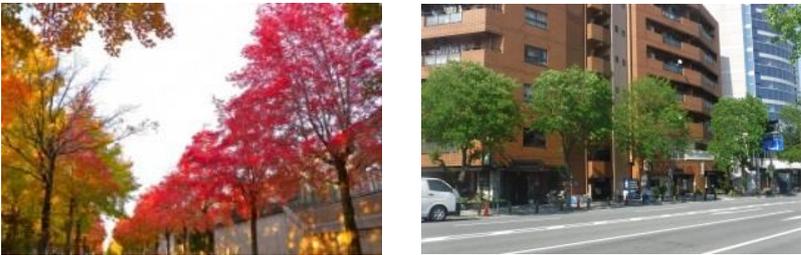
名称	内容	イメージ例
景観向上機能	道路緑化に特有の機能であり、①修景、②景観統合・調和、③遮蔽、④地域への愛着醸成に分類される諸機能が複合的に作用することにより、道路や沿道を含めた地域全体における良好な景観の向上を図ります。

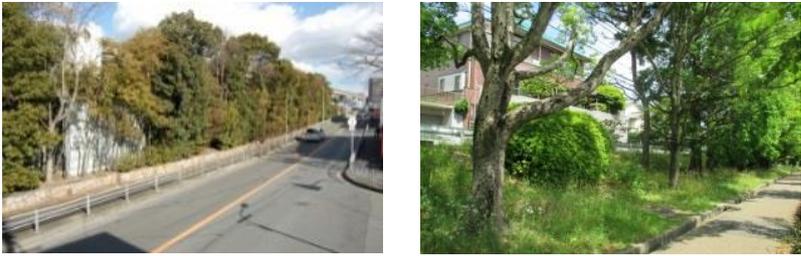
環境保全機能	保全環境として、①沿道住民が生活の場となる生活環境、②道路周辺の野生動植物の生息及び生育空間となる自然環境、③地球温暖化やヒートアイランド対策が必要となる地球環境に分類され、各環境に求められる保全に寄与します。

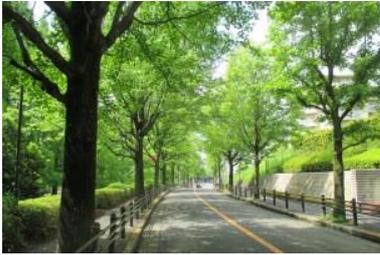
(休憩・休息・快適空間の提供) 緑陰形成機能	樹木の樹冠が上空を覆う、いわゆるキャノピー（天蓋）効果によって緑陰を形成し、寒暖や乾湿等の変化を緩和し、道路利用者に通時時の他にも休息や休憩等の快適な空間を提供します。

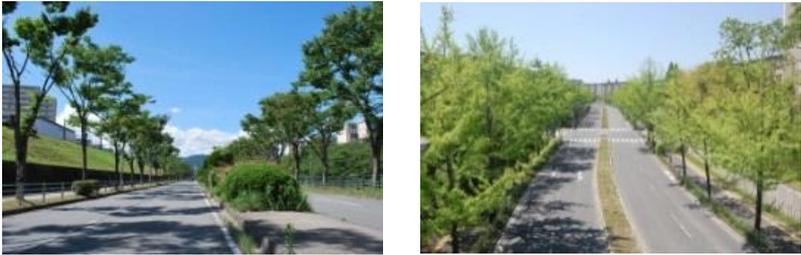
交通安全機能	道路施設としては最も直接的な機能であり、①遮光、②視線誘導、③交通分離、④指標、⑤衝撃緩和に分類される諸機能により、安全で円滑な道路交通の確保に寄与します。

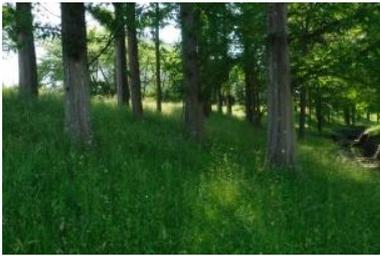
防災機能	異常気象時等において、①道路周辺からの飛砂や吹雪等による交通障害を防ぐとともに、②道路が風雨等に浸食されることを防止します。また、地震等の災害発生時に、直接的ではありませんが、間接的に③火災延焼や④建物崩壊を防止する機能を有します。

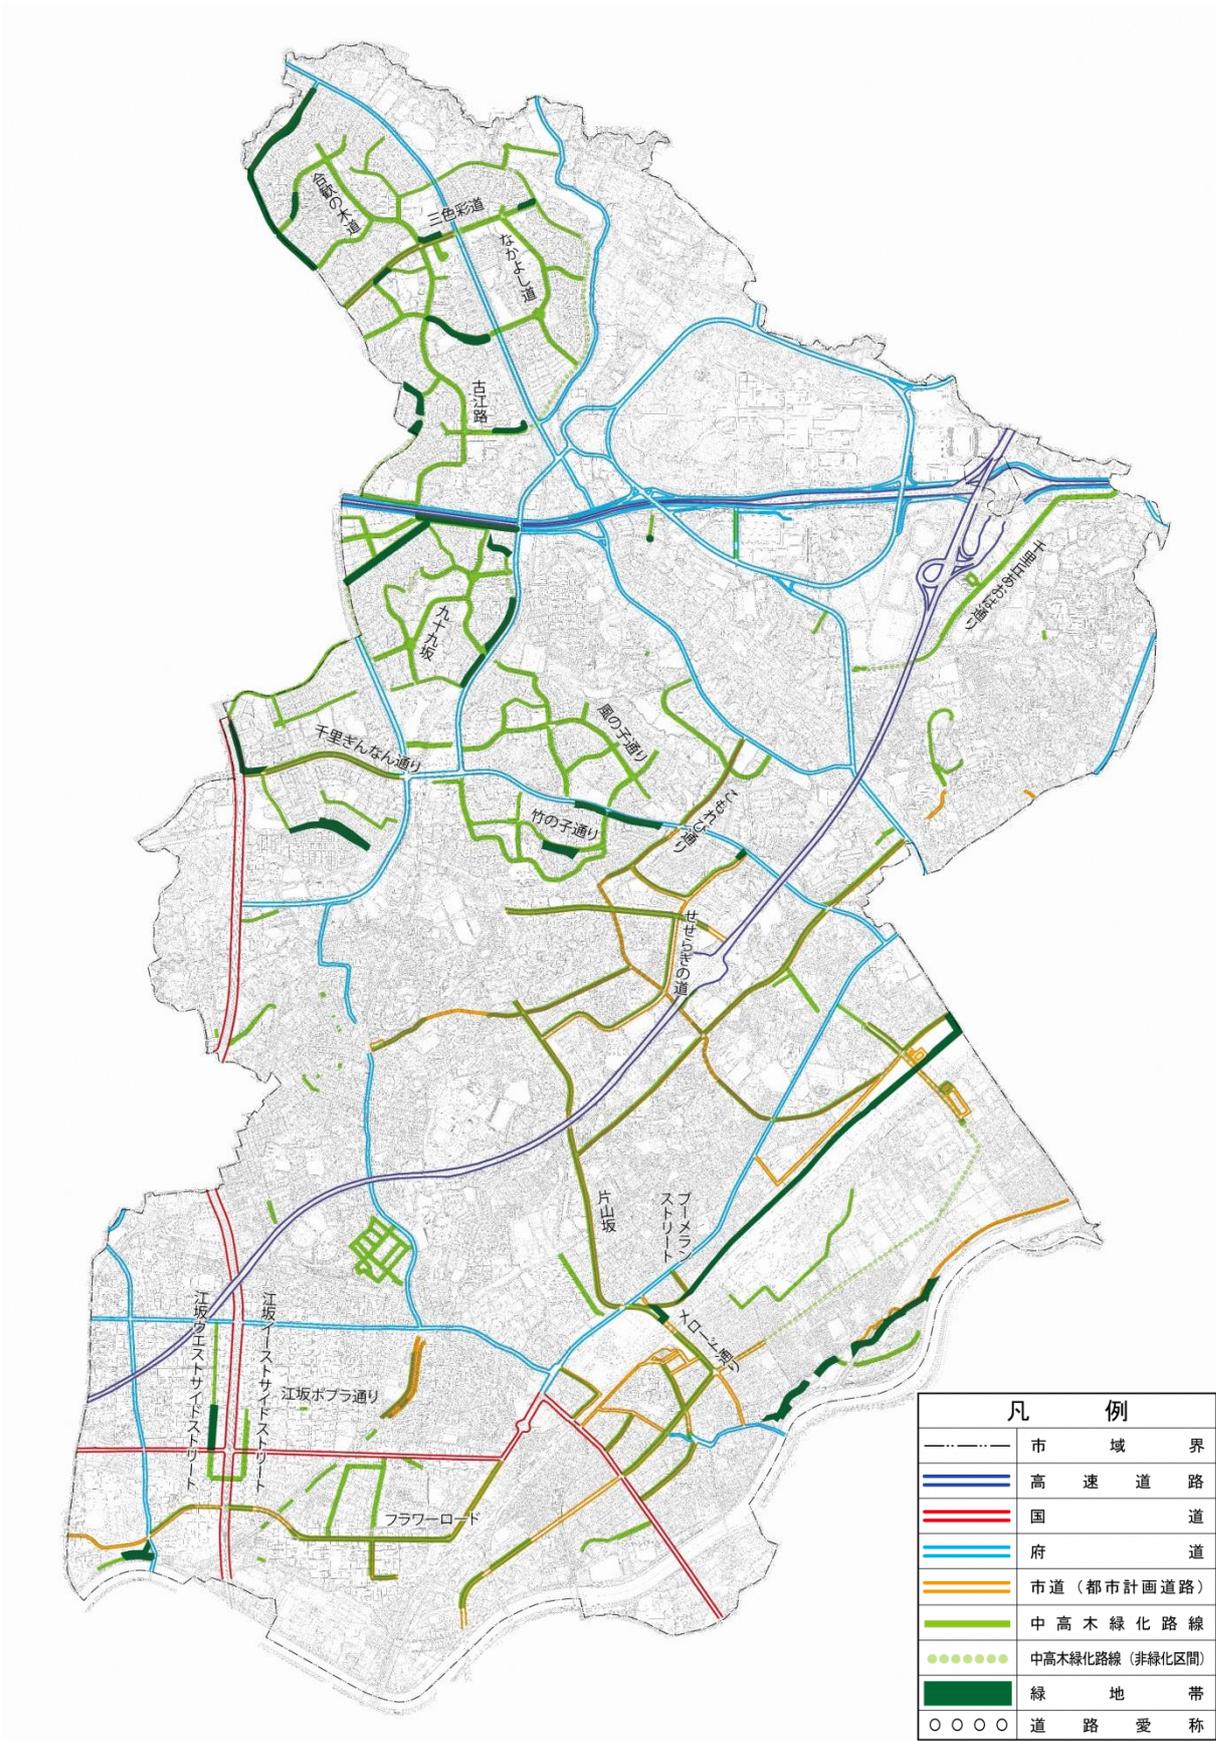
図 2.2.3 道路概況及び道路緑化路線図（高中木）（平成 27 年度（2015 年度）末現在）

平成 27 年度（2015 年度）末現在、市が管理する道路樹木は、植栽後の生育により平均樹高が 8.2m、平均幹周が 77.5cm となっています。市内では、これらの旺盛に生育した道路樹木が、様々な機能を十分に発揮しながら、地域の個性を表す景観を形成しています。また、市内の道路の中には、道路樹木に親しみを込めて愛称が付けられているものもあります。

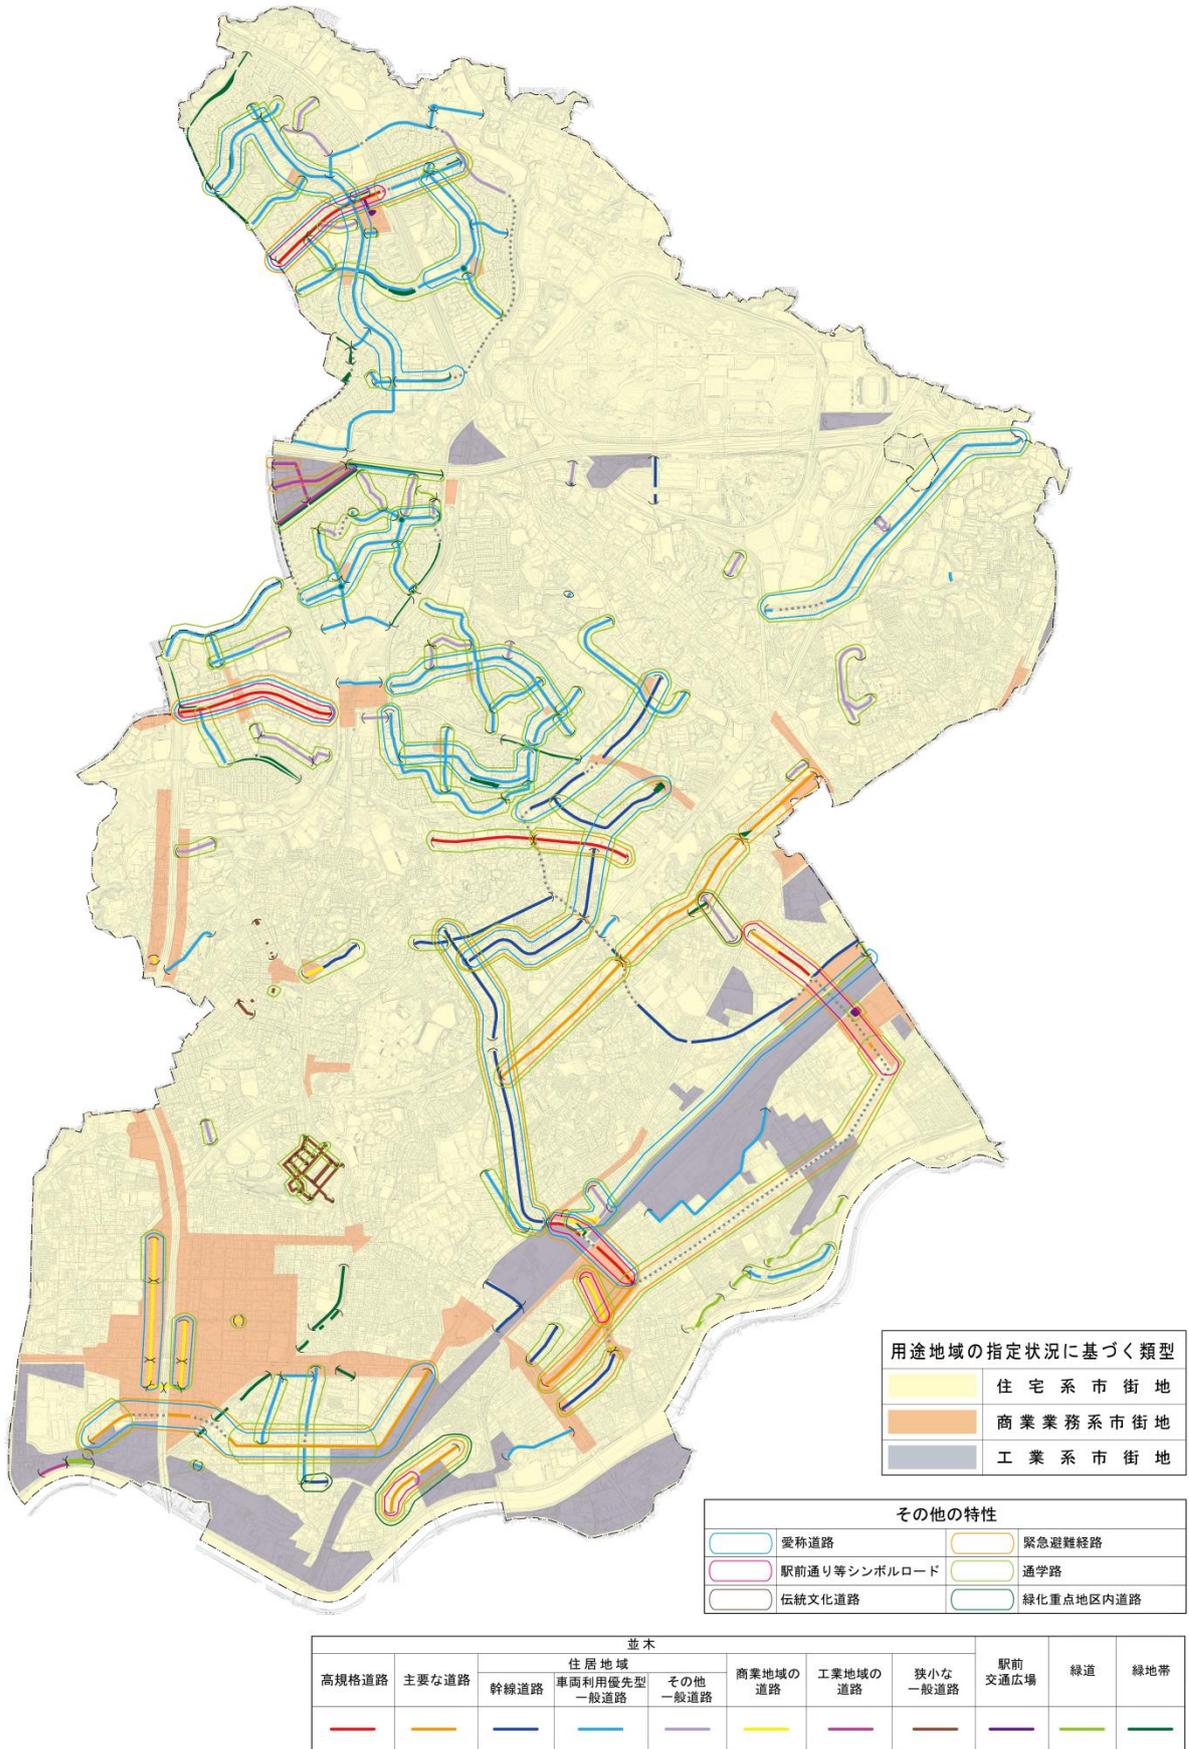
図 2.2.5 並木による緑化路線の道路分類図

分類	区間数	地域特性			交通特性				ネットワーク特性		
		住居 地域 優先型	商業 地域 優先型	工業 地域 優先型	車両 利用 優先型	車両・ 自転車・ 歩行者 利用 優先型	自転車・ 歩行者 利用 優先型		主要な 道路	幹線 道路	一般 道路
							1車線 / 歩道有	1車線 / 歩道無			
高規格道路	4	○			◎				◎		
	2	○	○		◎					◎	
主要な道路	10	○	○			◎			◎		
住居地域の幹線道路	15	◎			○	○	○			◎	
住居地域の車両利用優先型一般道路	25	◎					◎				◎
住居地域のその他一般道路	51	◎				◎					◎
商業地域の道路	11		◎			○	○				◎
	2		◎			○	○			◎	
工業地域の道路	4			◎		○	○				○
狭小な一般道路	13	○						◎			○
合計	137	◎分類の基準となる特性					○該当する特性

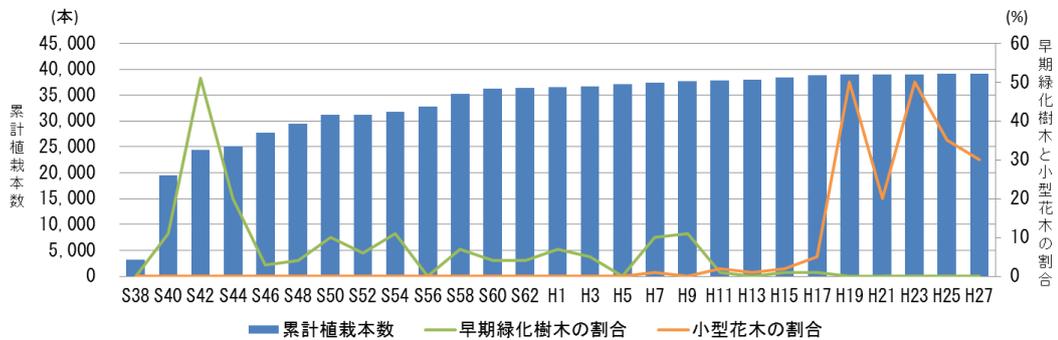
図 2.2.6 公園樹木（高木）の累計植栽本数と早期緑化樹木・小型花木の構成比（昭和 38 年（1963 年）～平成 27 年（2015 年））

※1 早期緑化樹木：アオギリ、ナンキンハゼ、ニセアカシア、センダン、ポプラ、ネグンドカエデ、エンジュ、ユリノキ

※2 小型花木：ハナミズキ、サルスベリ、キンモクセイ、ヤマボウシ

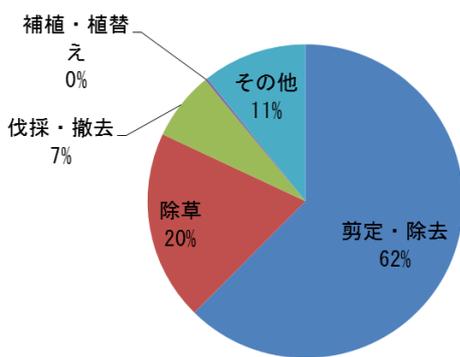
道路樹木の管理に係る苦情・要望は、年間 400 件を超えており、「剪定・除去」及び「除草」に関する内容が多いです。公園植栽に係る苦情・要望は、年間 800 件を超えており、「集草・ごみ回収」及び「剪定・除去」に関する内容が多いです。

苦情・要望件数合計：439 件
図 2.3.3 道路樹木の管理に係る苦情・要望
(平成 27 年度 (2015 年度))

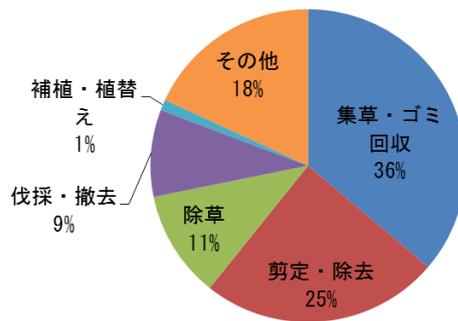
苦情・要望件数合計：812 件
図 2.3.4 公園植栽に係る苦情・要望
(平成 27 年度 (2015 年度))

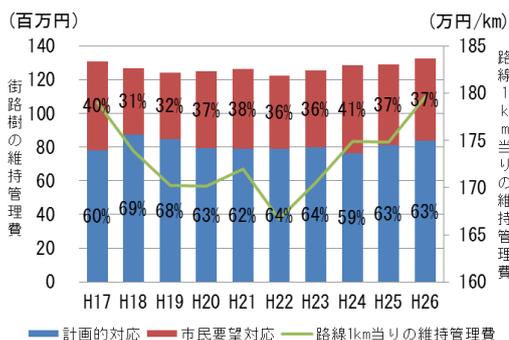
道路樹木及び公園植栽の維持管理費は、近年ほぼ横ばいで推移しています。道路樹木の維持管理費に占める市民要望対応に係る費用の割合は、約30～40%です。公園1ha当たりの維持管理費は、公園面積が微増しているため、近年減少傾向にあります。

図 2.4.3 道路樹木の維持管理費 (平成17年度(2005年度)～26年度(2014年度))

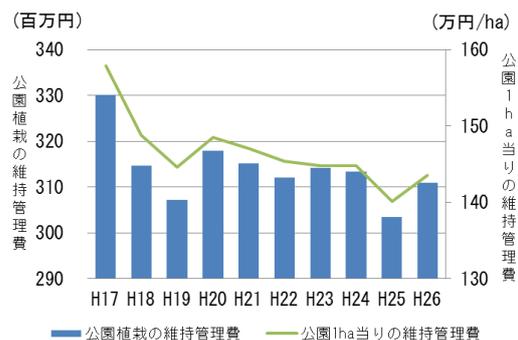
図 2.4.4 公園緑地植栽の維持管理費 (平成18年度(2006年度)～27年度(2015年度))

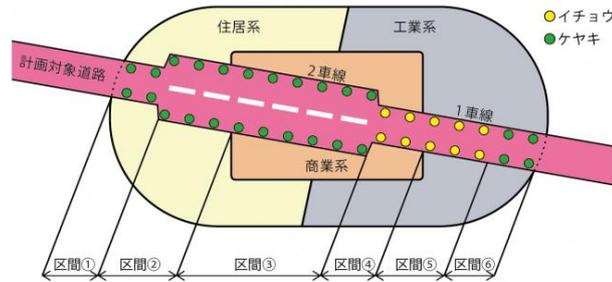
道路樹木は、連続する並木により構成することを基本としています。このため、再整備対象区間の抽出にあたっては、まず樹種、道路構造、沿道状況等の変化が少なくほぼ一定とみなされる部分を1区間として設定します。

図 4.2.1 区間の設定イメージ

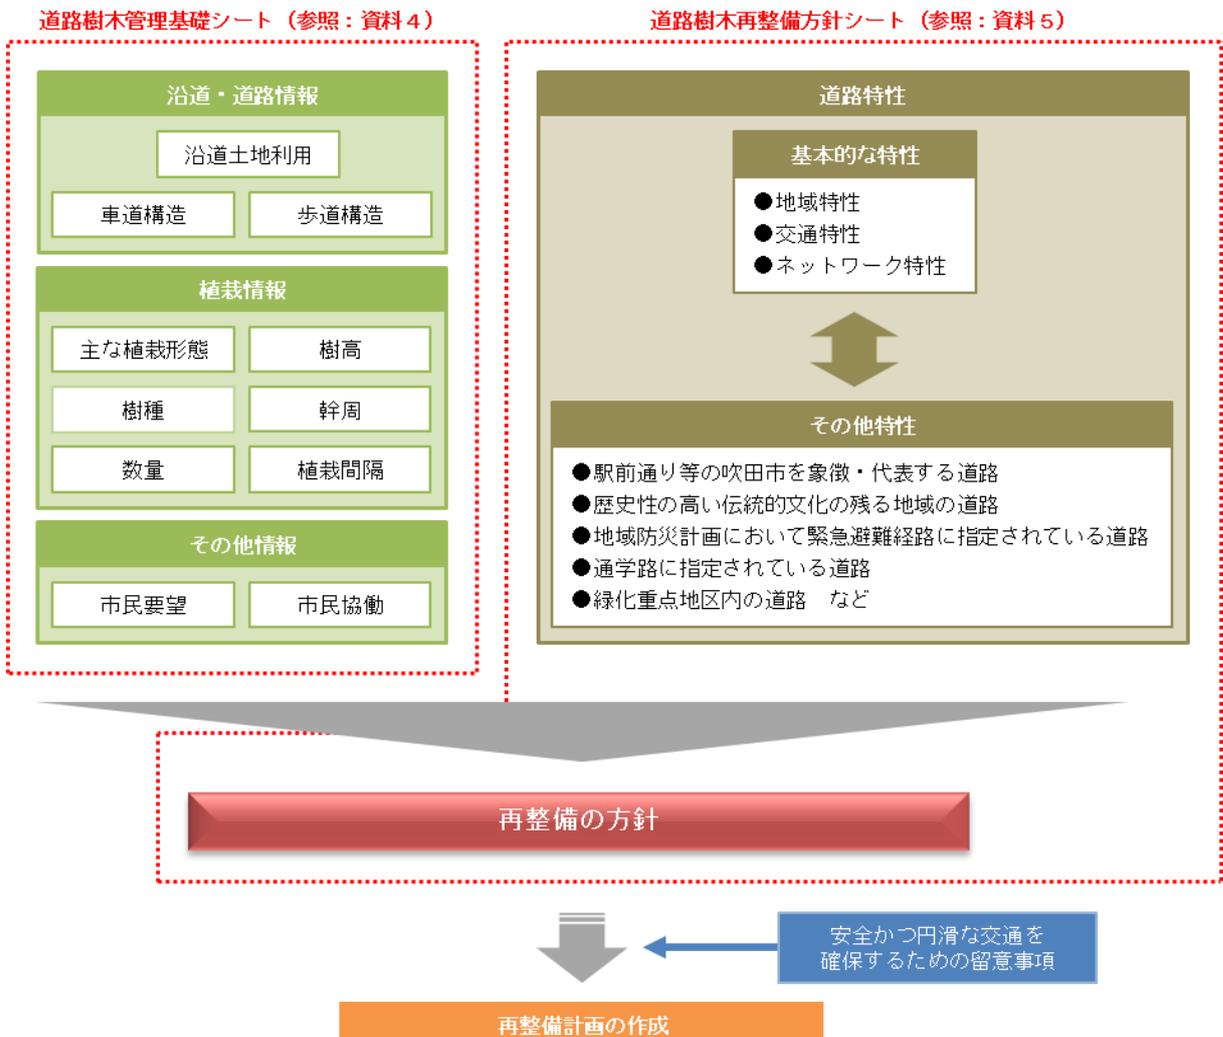
再整備方針の設定にあたっては、「道路樹木管理基礎シート」及び「道路樹木再整備方針シート」を作成します。はじめに「道路樹木管理基礎シート」を用いて沿道土地利用、道路構造、植栽形態、樹種、植栽間隔等の現況を把握・整理します。次に「道路樹木管理基礎シート」を用いて道路の基本的な特性及びその他特性を把握・整理し、これらを総合的に評価にした上で、道路の特性及び再整備の方針を設定します。

再整備方針に基づき、安全かつ円滑な交通を確保するための留意事項を考慮し、再整備計画を作成します。

図 4.2.2 再整備方針の設定及び再整備計画の作成に係る手順

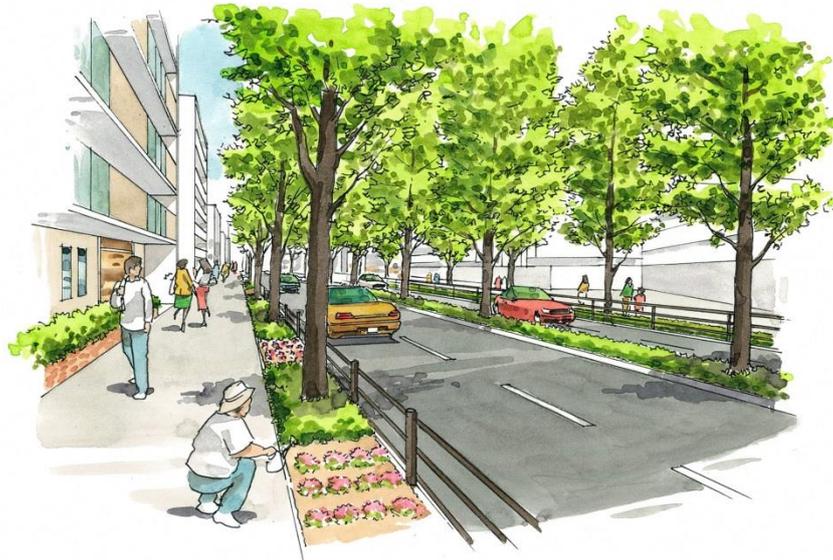
高規格道路は、近隣自治体との広域交通ネットワークを担う道路です。住居地域又は商業地域に配置され、主に4車線（一部2車線）車道、中央帯、両側広幅員歩道による道路構造を持つ、都市計画道路です。再整備にあたっては、大木となる並木を創るとともに、積極的にアドプト花壇を設けるなどして、緑化機能を総合的に発揮させ、シンボルロードとしての風格を形成します。

図 4.2.3 再整備イメージ（高規格道路）

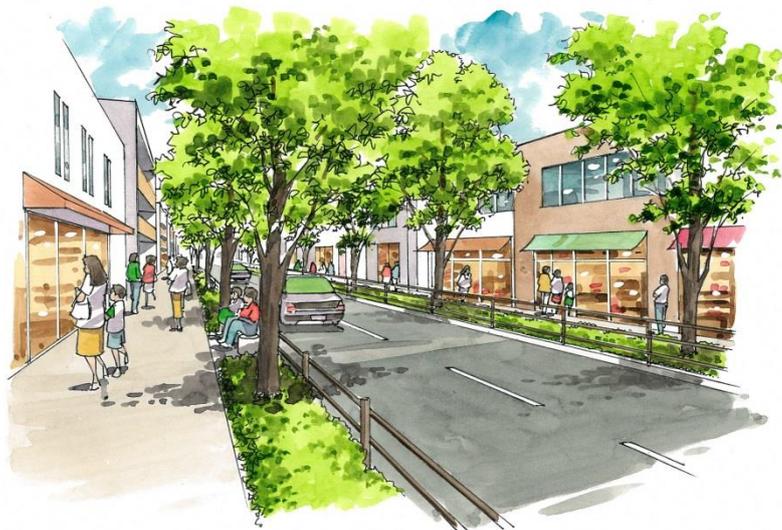
主要な道路は、市内の地域交通ネットワークを担う道路です。住居地域又は商業地域に配置され、2車線車道及び両側広幅員歩道による道路構造を持つ、都市計画道路です。再整備にあたっては、高木による連続した並木を形成することにより、景観に潤いや風格を持たせます。また、歩道と車道を樹木等で明確に分離することにより、歩行者と自動車等が安心して快適に通行できるようにします。

図 4.2.4 再整備イメージ（主要な道路）

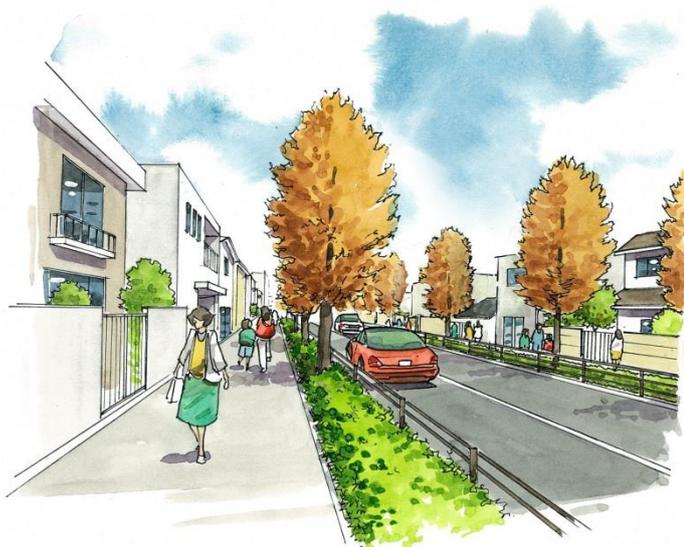
住居地域の幹線道路は、市内の各住区を結ぶ道路です。住居地域に配置され、主に2車線（一部1車線又は4車線）車道及び両側歩道による道路構造を持つ、主に都市計画道路です。再整備にあたっては、高木による連続した並木を形成することにより住宅地の画一的な景観に潤い、風格、個性を持たせます。また、歩道と車道を樹木等で明確に分離することにより、歩行者と自動車等が安心して快適に通行できるようにします。必要に応じて、花木や紅葉木等の植栽により四季を演出することで、市民に潤いや憩いの場を提供します。

図 4.2.5 再整備イメージ（住居地域の幹線道路）

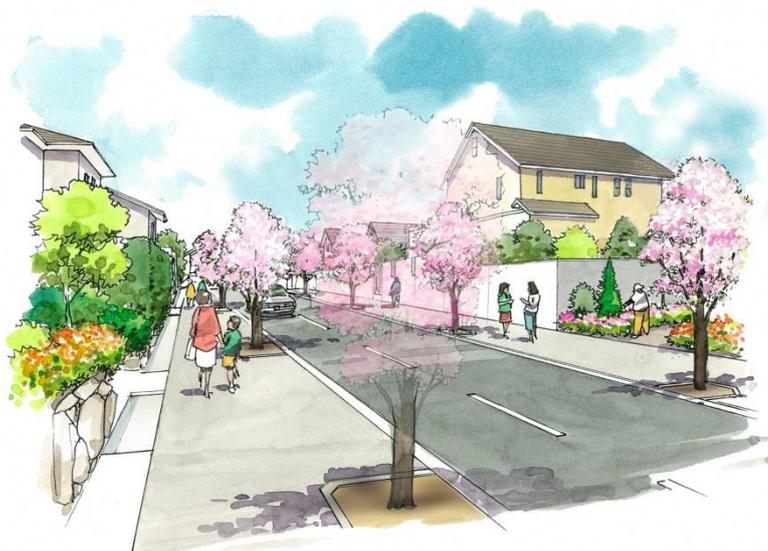
住居地域の車両利用型一般道路は、住区内道路です。住居地域に配置され、2車線車道及び主に両側（一部片側）歩道による道路構造を持ちます。市域北部では歩道幅員の広い非都市計画道路が多く、市域南部では歩道幅員の狭い都市計画道路が多くなっています。再整備にあたっては、中木による連続した並木を形成することにより住宅地の画一的な景観に潤いや個性を持たせます。

図 4.2.6 再整備イメージ（住居地域の車両利用優先型一般道路）

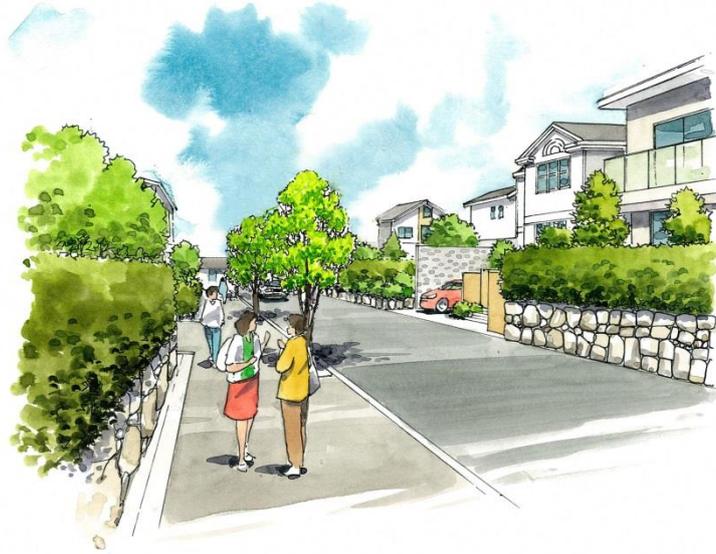
住居地域のその他一般道路は、住区内道路です。住居地域に配置され、1車線車道及び主に片側（一部両側）歩道による道路構造を持つ、非都市計画道路です。市域南部では歩道幅員が狭い道路が多くなっています。再整備にあたっては、中木による連続した並木を形成することにより住宅地の画一的な景観に潤いや個性を持たせます。

図 4.2.7 再整備イメージ（住居地域のその他一般道路）

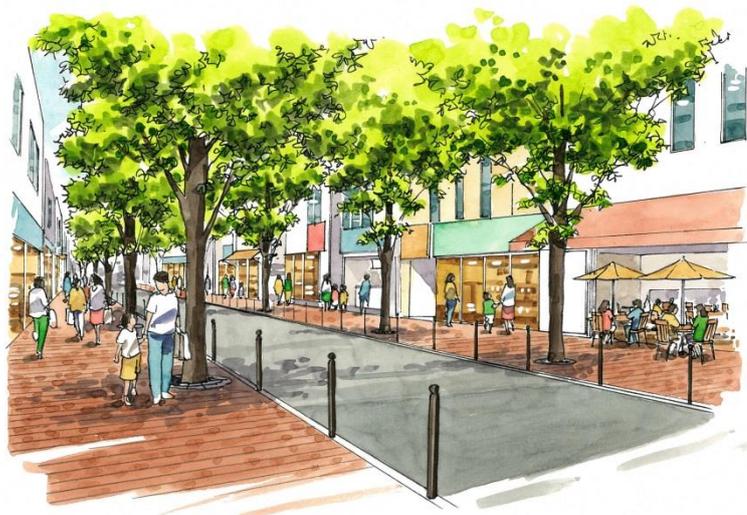
再整備にあたっては、夏期の緑陰形成やヒートアイランド対策等により、賑わい空間を創出する際の休憩の場とし、緑陰形成のための高木を配置する際には、高木の根元周辺に形成される緑陰空間への立入りを妨げないよう留意します。

図 4.2.8 再整備イメージ（商業地域の道路）

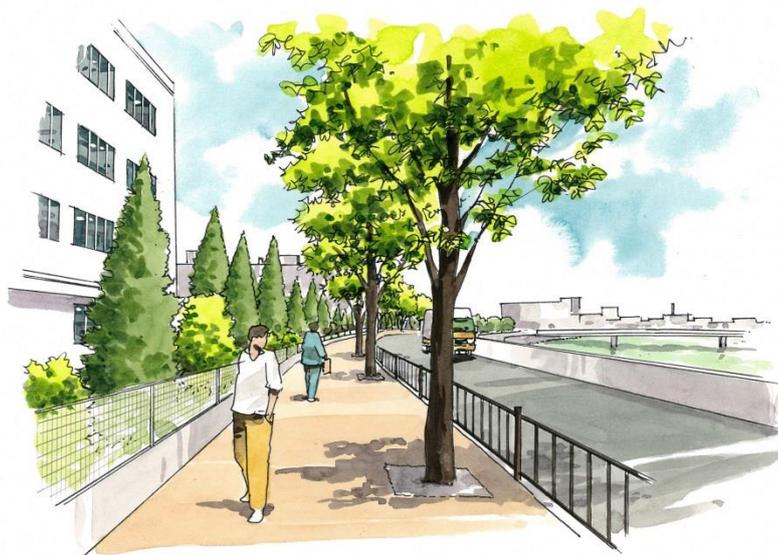
工業地域の道路は、住区内道路です。工業地域に配置され、2車線又は1車線車道及び両側又は片側歩道による道路構造を持つ、主に都市計画道路です。再整備にあたっては、同一樹種による連続した樹木を植栽して車道を際立たせ、自動車運転者の視線を誘導することにより、自動車運転者に対して安全で快適な環境を提供します。植栽間隔を広め(12m~15m程度)にとることにより、自動車運転者の見通しを確保するとともに、隣接する緑豊かな工場緑地等と一体となった景観形成を図ります。工場緑地が、環境、生物多様性、就業者に配慮された空間となっている場合には、これらの景観との調和を図ります。

図 4.2.9 再整備イメージ (工業地域の道路)

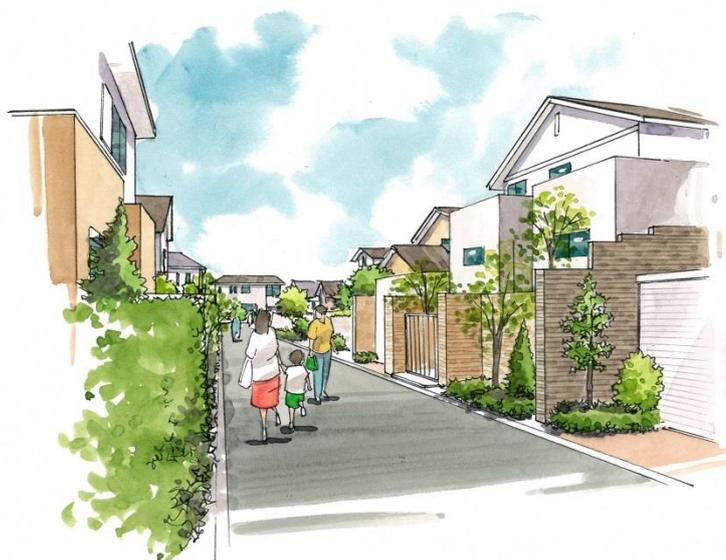
狭小な一般道路は、住区内道路です。住居地域に配置され、1車線車道(無歩道)による道路構造を持つ、主に非都市計画道路です。再整備にあたっては、歩道が無く、十分な植栽スペースを設けることができず、樹木の健全性を維持することが困難な傾向にあるため、原則として道路緑化を廃止します。

図 4.2.10 再整備イメージ (狭小な一般道路)

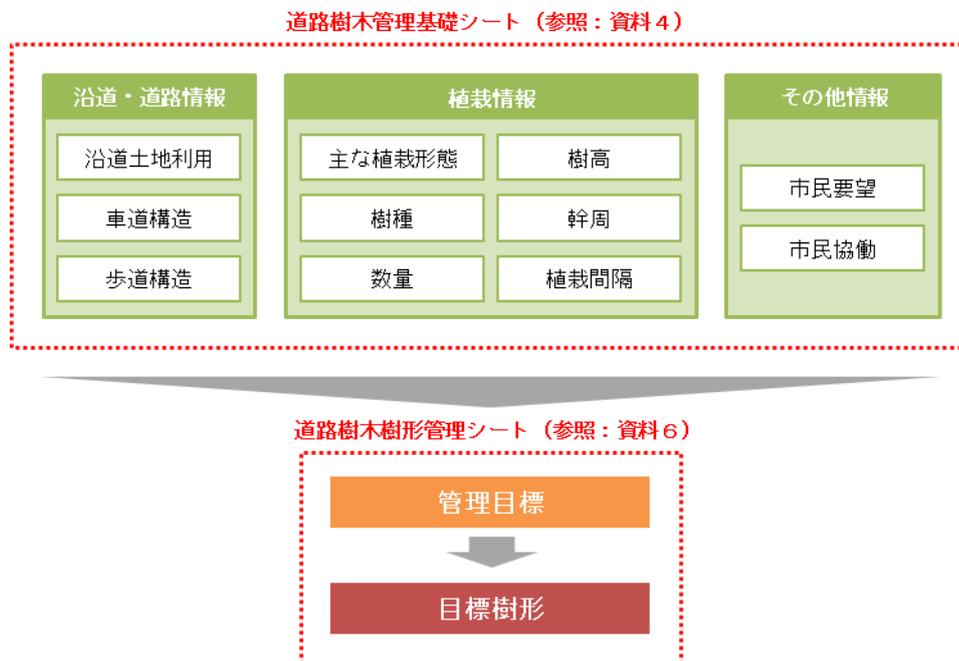
目標樹形の設定にあたっては、区間別に「道路樹木管理基礎シート」及び「道路樹木樹形管理シート」を作成します。はじめに「道路樹木管理基礎シート」を用いて沿道土地利用、道路構造、植栽形態、樹種、植栽間隔等の現況を把握・整理します。次に「道路樹木樹形管理シート」を用いて当該区間に適した管理目標を検討した上で、目標樹形や剪定方法等を設定します。目標樹形は、樹木の健全な生育及び剪定頻度の抑制を考慮し、できるだけ樹冠の大きい自然樹形又は自然相似樹形とするよう努めます。

図 4.3.1 「道路樹木管理基礎シート」及び「道路樹木樹形管理シート」を用いた目標樹形の設定手順

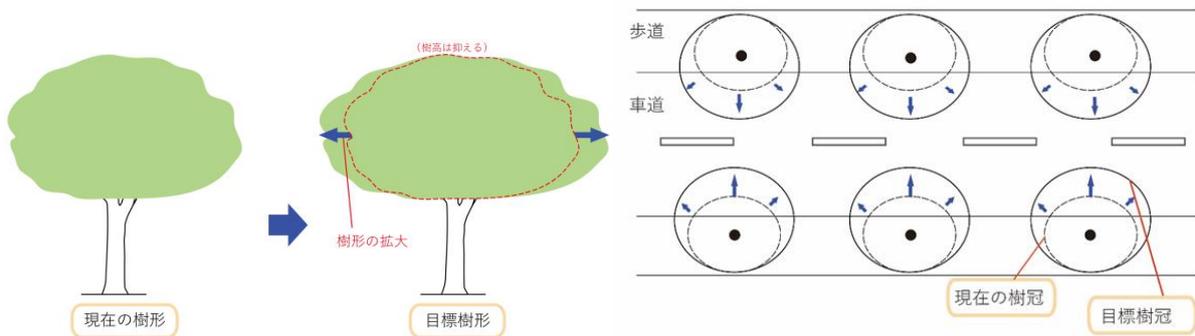
図 4.3.2 樹冠の拡大イメージ

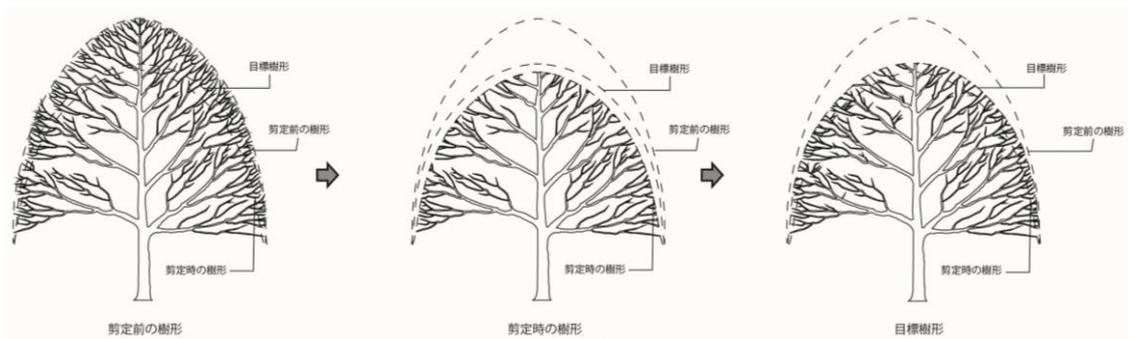
「道路樹木樹形管理シート」を用いた職員や委託業者等の共通認識のもと、樹形の適正化に向けた剪定管理を行います。樹形の適正化にあたっては、強剪定による樹勢の低下や景観の悪化を招かないよう、段階的に目標樹形に近づけます。

なお、大径木化・高齢木化により、強剪定をしなければ道路区域内で目標樹形を維持することが困難になった場合は、必要に応じて更新します。

図 4.3.3 段階的な樹形の適正化イメージ

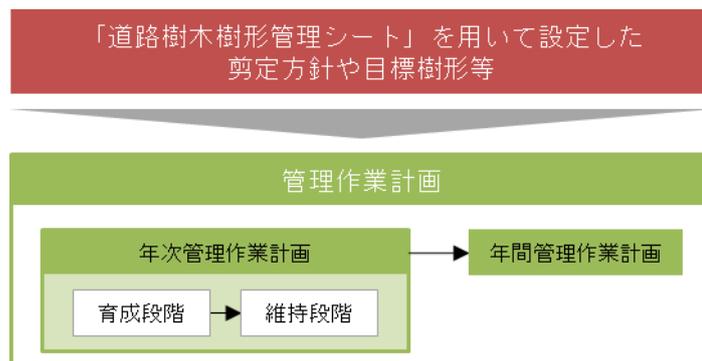
管理作業計画の構成は、生育段階に応じて年毎の管理内容を定める年次管理作業計画、並びに当該年度における樹木の生育状況及び季節変化を考慮して年間の管理水準を定める年間管理作業計画から成ります。作成手順は、はじめに「道路樹木樹形管理シート」の作成に併せて年次管理作業計画を作成し、次に毎年度の年間管理作業計画を作成します。

図 4.3.4 管理計画の作成手順

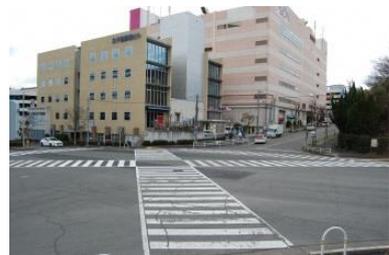
道路緑化は、安全かつ円滑な交通の確保を前提としています。自動車運転者からの交通視距を確保するため、交差点や開口部等のうち、表 4.4.1 に示す区間にある樹木を伐採します。また、車道の合流部等についても、個別的に検討して、視距の確保に努めるものとします。

交差点における見通しの確保

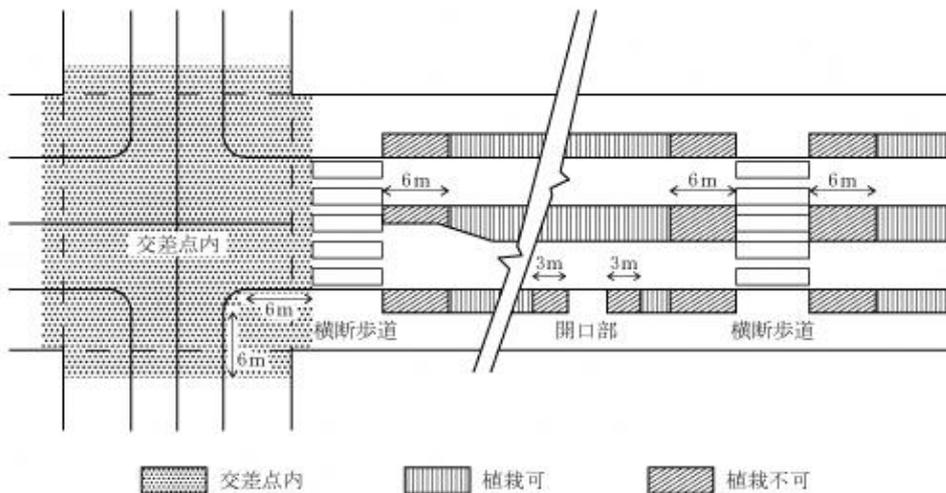
歩道部	交差点内	交差点内の曲線部の起終点からそれぞれ 6m までの区間
	横断歩道	歩道から左右 6m の区間
	開口部（ラップパ口）	開口部（ラップパ口）の左右 3m の区間
中央帯		中央帯の先端から 6m の区間

図 4.4.1 高・中木の植栽制限区間

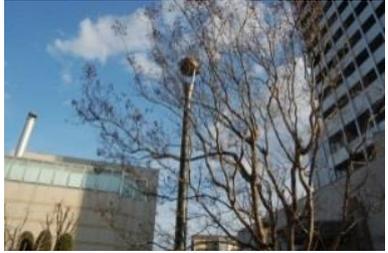
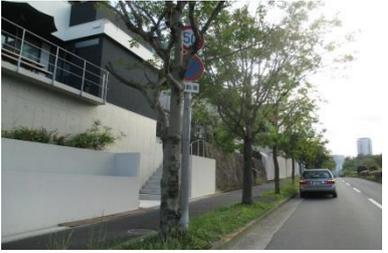
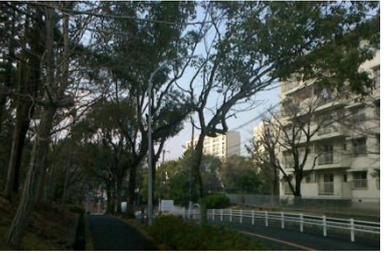
表 4.4.2 植栽箇所が不適切な樹木のイメージ

照明配置との競合	標識配置との競合	隣接公園との不調和

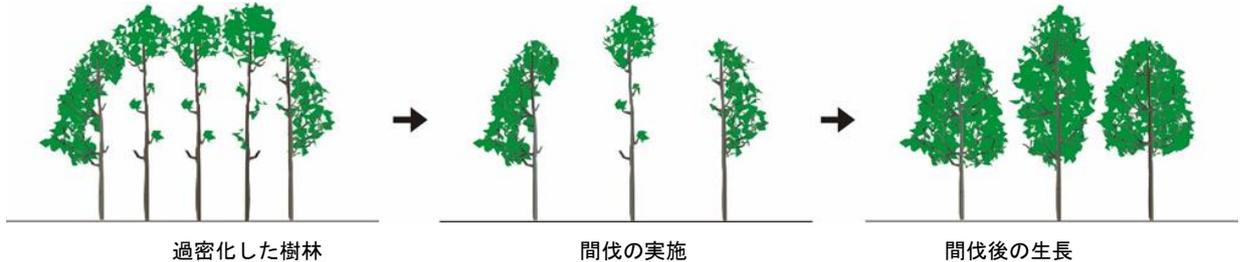
沿道環境を保全するために設けられた環境施設帯等の緑地帯の中には、長期的な完成時期を考慮した上で植栽費用を縮減するため、幼木の植栽により樹林が造成されたものや、目的とする樹木に加えて早期緑化のための先駆植物が植栽されているものがあります。これらの緑地帯等において、過密化が認められる場合は、緑化機能の増進を図るため、成長に応じた間伐を行います。

図 4.4.2 過密化した樹林の間伐イメージ

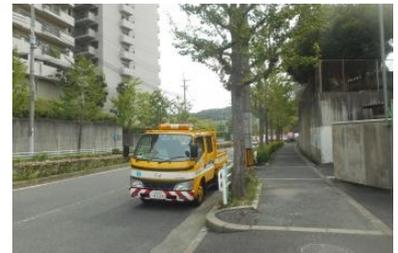
通常点検では、巡回車からの遠望目視により樹木の異常（枯死、枯れ枝、ぶら下がり枝）及び道路交通への影響（通行障害、視距不良、視認障害）を確認します。

通常点検の様子

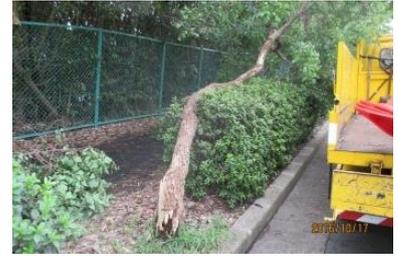
台風、豪雨、豪雪、地震等の異常気象時や災害発生時においては、巡回車が災害に巻き込まれないよう十分に注意しながら、樹木の倒伏・落枝や道路交通等への影響を確認します。また、異常気象による被害が予想される場合は、通常点検等により確認された異状又はその兆候を踏まえ、枯枝の除伐等による事前の保護対策を講じるよう努めます。

台風による被害

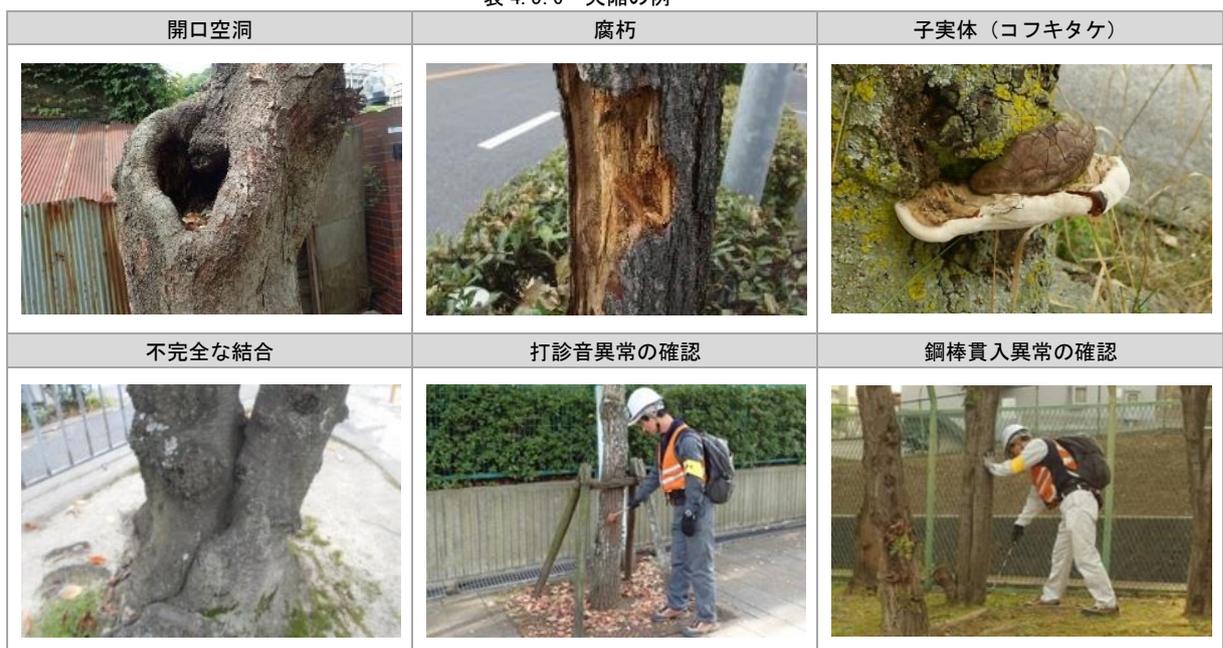
表 4.5.6 欠陥の例

初期診断では、点検の確認項目に加え、病虫害や子実体の発生、構造上の欠陥（揺れ、腐朽、空洞、亀裂等）、他の構造物への干渉など、枯損や倒伏に繋がる事象を確認します。確認時期は、病虫害や子実体の発生を確認しやすい初夏から秋季にかけて実施することを基本とします。また、樹木形状や活力状況など、樹木の生育状況を確認します。

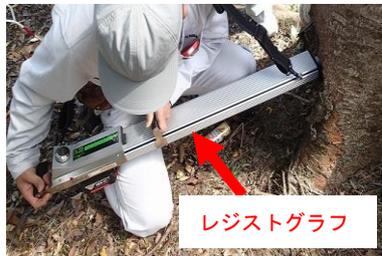
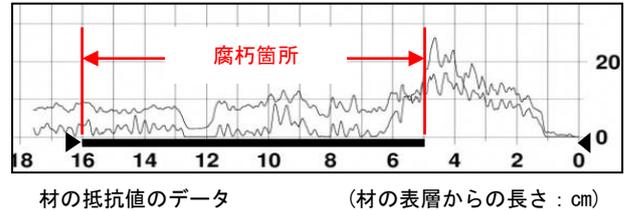
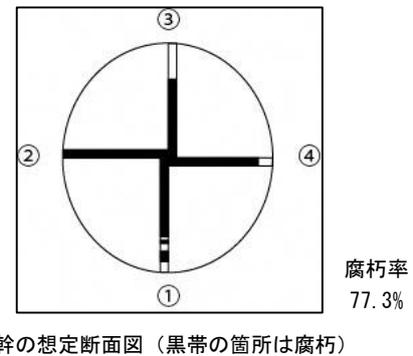
図 4.5.1 精密診断の概要

外観診断で、空洞、腐朽、打診音異常、樹体の揺れ等の欠陥が確認され、幹や枝の内部の腐朽状況を把握する必要がある場合に、精密診断を実施します。精密診断は診断機器（レジストグラフ等）を使用して、腐朽割合や健全材の厚さを測定します。

診断結果から、腐朽率を推定し、危険度評価の表（表 4.5.9）を基準に評価します。

※精密診断機器のレジストグラフ等を用い、幹の4方向から材の抵抗値を取得します。この値から幹の想定断面図を作成し、計算式に当てはめて腐朽率を算出します。

幹の想定断面図（黒帯の箇所は腐朽）

外観診断で、空洞、腐朽、打診音異常、樹体の揺れ等の欠陥が確認され、幹や枝の内部の腐朽状況を把握する必要がある場合に、精密診断を実施します。精密診断は診断機器（レジストグラフ等）を使用して、腐朽割合や健全材の厚さを測定します。

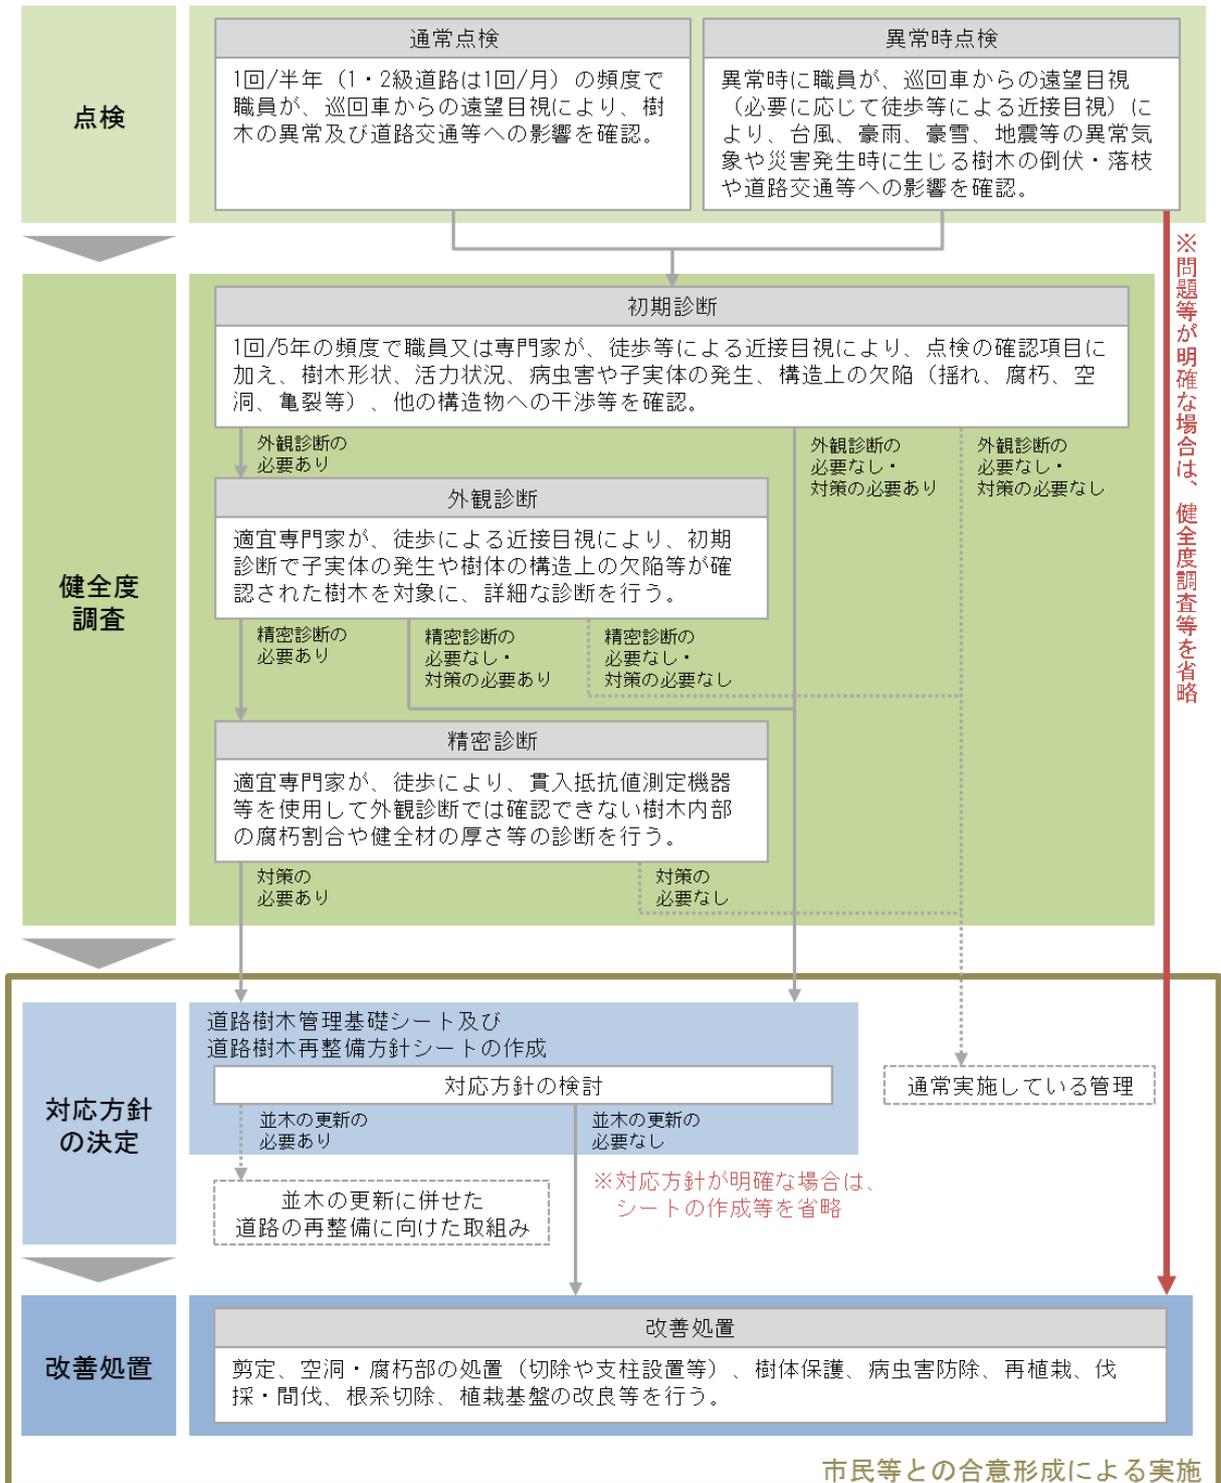
点検・健全度調査等において確認された異常やその兆候については、それらに起因する障害の大きさを予想するとともに、安全確保の観点から必要性及び緊急性を判断して適切な改善処置を施します。

図 4.5.2 点検・健全度調査及び改善処置の手順

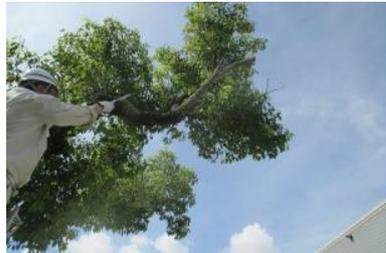
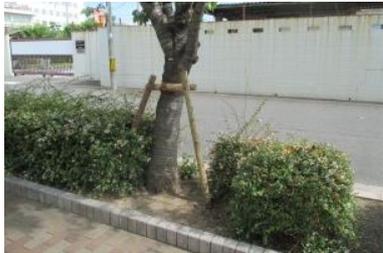
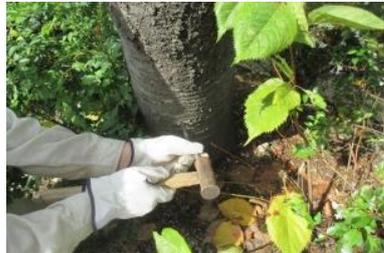
表 4.5.11 改善処置の例

腐朽部の処置（切除）	樹体保護（支柱設置）	病虫害防除（薬剤注入）

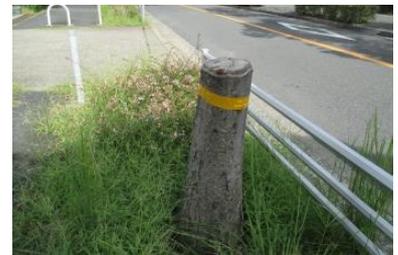
伐採後の措置

伐採後に歩行者等への影響や景観的な悪化が見られない場合は、歩行者等に段差を認知させるための表示を行ったうえで、腐朽するのを待って撤去します。再植栽を行わない場合は、除伐後に速やかに根系を除去し、植樹帯等の構造物を撤去したうえで整地して舗装するよう努めます。

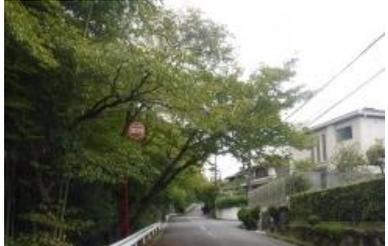
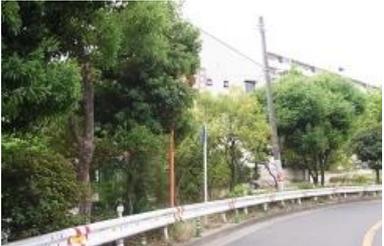
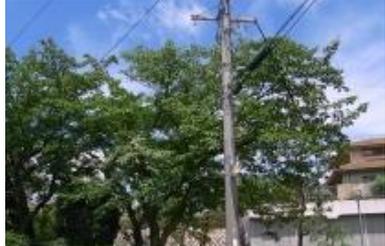
表 5.3.1 道路に近接する樹木

道路建築限界の越境	カーブミラーとの競合	架空線との競合

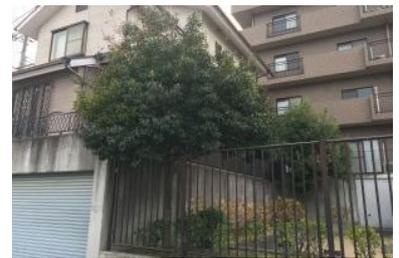
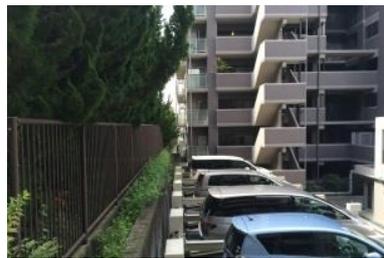
表 5.3.2 住宅や事業所に近接する樹木

住宅や事業所に隣接する公園では、敷地境界に近接する樹木に対し、枝葉の越境や落葉等に関する苦情・要望がしばしば寄せられます。これらの樹木については、概ね1年に1回の頻度で剪定を行っていますが、樹木が成木である場合は、自然樹形を維持することはおろか、太枝を切り落とす強剪定を行わざるを得ず、健全性や美観を損なう一因となっています。また、他の樹木と比較して剪定頻度が増加することにより、管理コストが高くなることも問題となっています。

隣接住宅への越境	隣接駐車場への越境

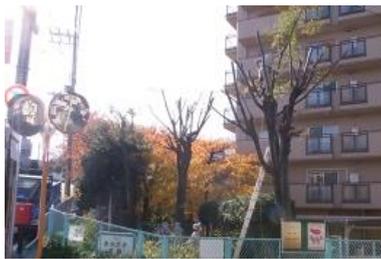
強剪定により樹形が崩壊した樹木

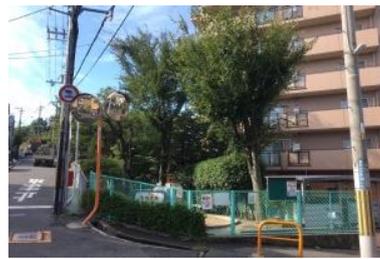
数年間が経過しても樹形が整わない
