吹田市道路・公園樹木適正管理指針

吹田市

平成30年(2018年)3月

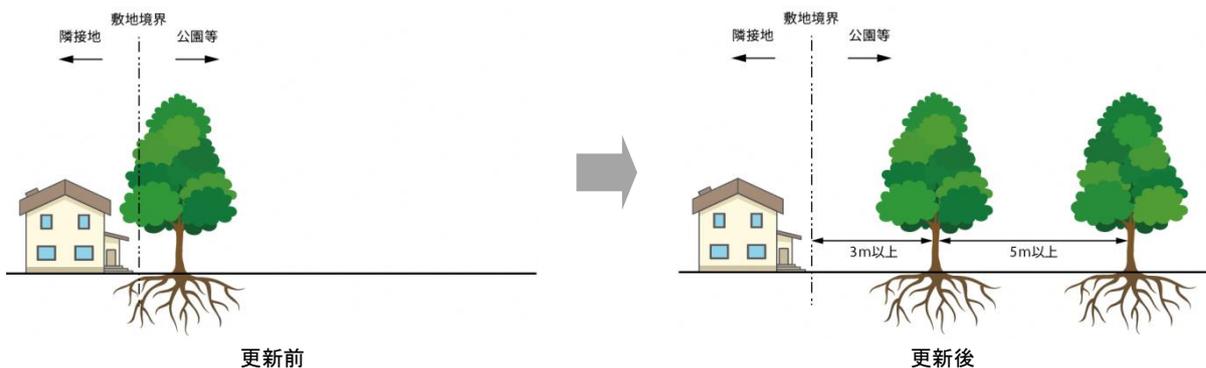
図 5.3.1 更新時における離隔の確保

敷地境界沿いでは、原則として隣接地との離隔を概ね3m以上確保するとともに、隣木との離隔を概ね5m以上確保します。特に、地形が急斜面であるなど、倒伏した際に大きな被害があると想定される場合は、より十分な離隔を確保します。

公園内部では、原則として公園施設及び隣木との離隔を5m以上確保します。

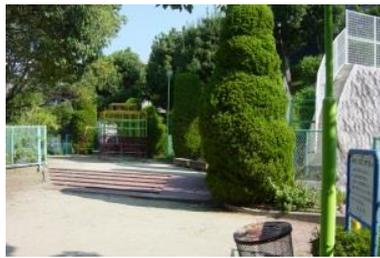
下枝を剪定していない樹木

見通しの確保にあたっては、単木は2m程度の高さを目安に下枝を剪定し、生垣は1.2m程度の高さを目安に連続又は断続して剪定することを基本とします。ただし、大径木化・高齢木化により樹間が狭くなっている場合や、周辺よりも公園が低い位置にある場合など、下枝の剪定等では見通しを確保することが困難な場合は、間伐します。また、緩衝や目隠しを目的とする樹木は、植栽目的に応じて管理します。

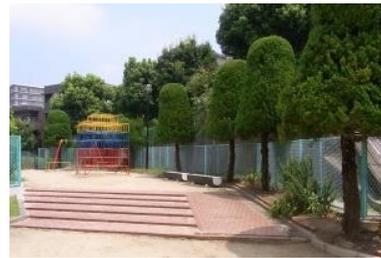
下枝を剪定した樹木

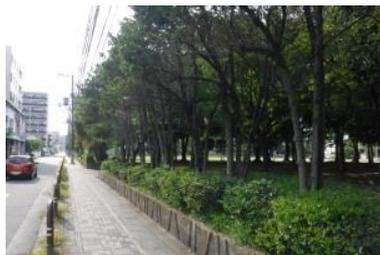
樹間の狭小化による
見通しの障害

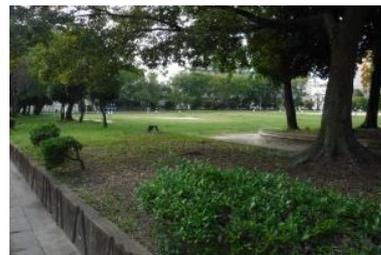
隣木との離隔の確保による
見通しの確保

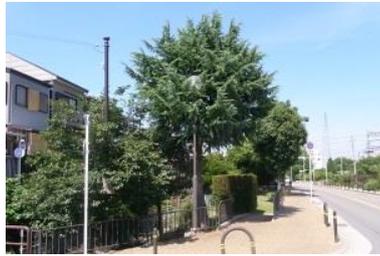
照明との競合

吹田市では、犯罪の温床となる暗がり解消するとともに、夜間の公園利用者の視認性を確保するため、エントランス部分では10ルクス、園路や広場等では1ルクスの照度を確保するよう努めています。大径木化・高齢木化した樹木の枝葉が照明と競合して光を遮っており、強剪定をしなければ対応することが困難な場合は、照度を確認した上で、必要に応じて伐採・更新又は照明の移設を行います。

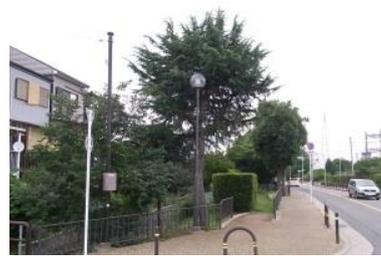
剪定による競合の解消

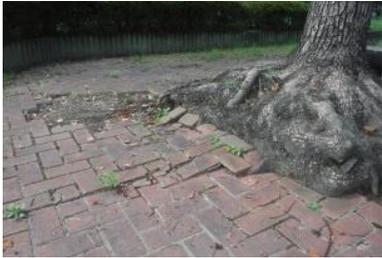
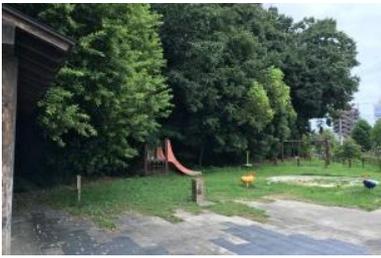
表 5.4.1 樹木による施設利用の障害例

舗装の持ち上がり	遊具との干渉

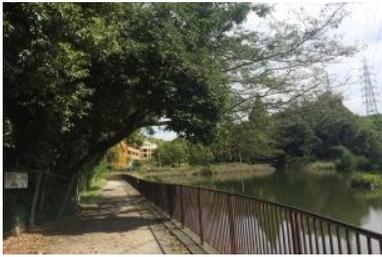
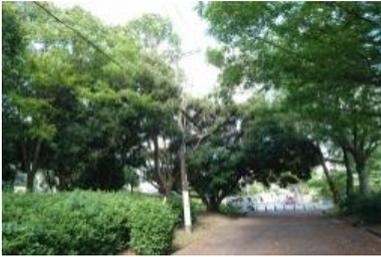
安全柵との干渉	架空線（占用物）

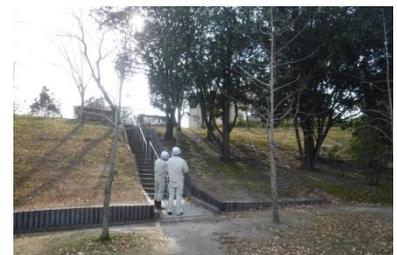
通常点検では、徒歩による遠望目視又は必要に応じて近接目視により樹木の異常（枯死、枯れ枝、ぶら下がり枝）及び周辺環境への影響（民有地への越境、通行障害）を確認します。

通常点検の様子

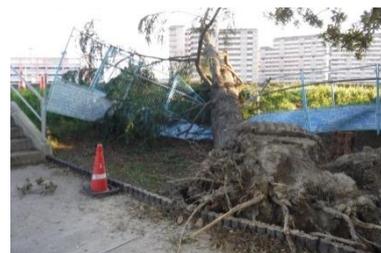
台風による被害

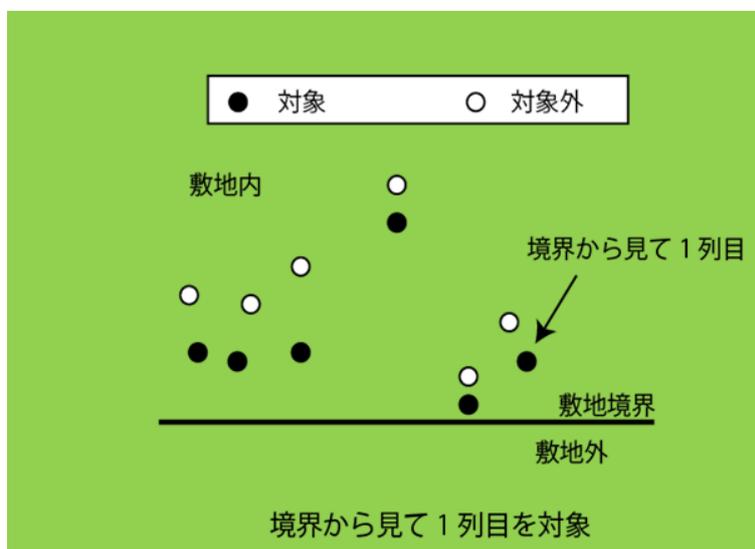
図 5.5.1 健全度調査の対象

種類	頻度	対象	実施者	概要	方法
初期診断	1 回/5 年	境界沿い1列目の3m以上の高木	職員・専門家	点検の確認項目に加え、樹木形状、活力状況、病虫害や子実体の発生、構造上の欠陥（揺れ、腐朽、空洞、亀裂等）、他の構造物への干渉等を確認する。	<ul style="list-style-type: none"> ・徒歩等による近接目視により行う。 ・確認した内容は巡回記録表に記入し、必要に応じて写真を撮影する。
外観診断	適宜	境界沿い1列目の3m以上の高木	専門家	初期診断で子実体の発生や樹体の構造上の欠陥等が確認された樹木を対象に、詳細な診断を行う。	<ul style="list-style-type: none"> ・徒歩による診断道具及び計測機器等を使用した診断を行う。 ・診断した樹木の写真を撮影し、診断結果はカルテに取りまとめる。
精密診断	適宜	境界沿い1列目の3m以上の高木	専門家	外観診断では確認できない樹木内部の腐朽割合や健全材の厚さ等の診断を行う。	<ul style="list-style-type: none"> ・徒歩による貫入抵抗値測定機器等を使用した診断を行う。 ・診断した樹木の写真を撮影し、診断結果はカルテに取りまとめる。

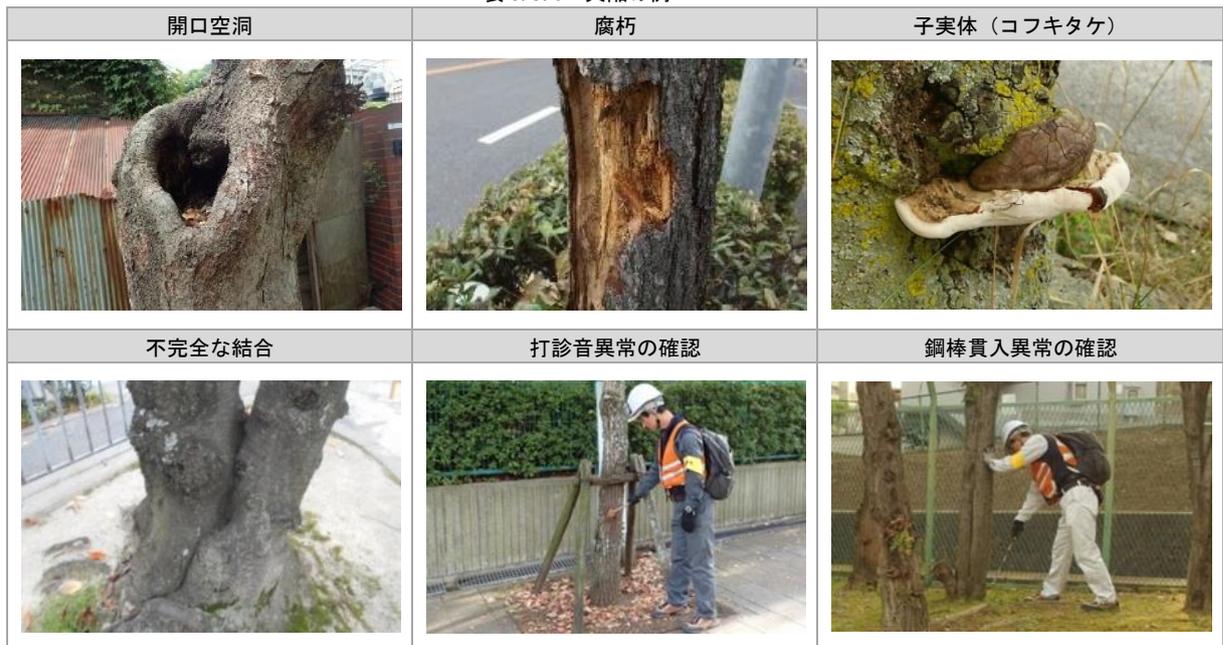
表 5.5.6 欠陥の例

診断項目		診断結果
樹木形状	幹周	m
	枝張り	m
	枝下高	歩道 m・車道 m
	不自然な傾斜	無/有（安全/危険）
活力状況	樹勢	A/B/C/D/E
	病虫害	無/有（病虫名（ ））
欠陥	枯れ枝	無/有（ ）
	ぶら下がり枝	無/有（ ）
	空洞	無/有（ ）
	腐朽	無/有（ ）
	子実体	無/有（ ）
	打診音異常	無/有（ ）
	鋼棒貫入異常	無/有（ ）
	亀裂	無/有（ ）
	不完全結合	無/有（ ）
	隆起（凹凸）	無/有（ ）
	樹体の揺らぎ	無/有（ ）
樹木周辺の状況	園路・道路建築限界との競合	無/有（ ）
	架空線との競合	無/有（ ）
	標識の視認性の課題	無/有（ ）
	公園照明との競合	無/有（ ）
	保護材の損傷・不適合	無/有（ ）
	縁石や安全柵等との競合	無/有（ ）
沿道建築物・施設との競合	無/有（ ）

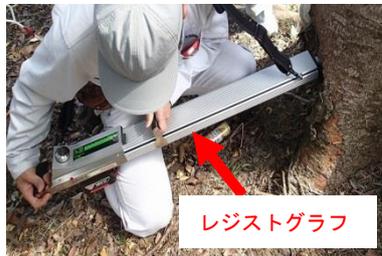
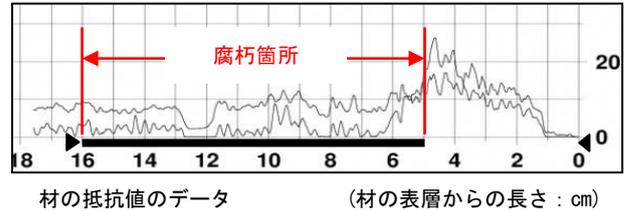
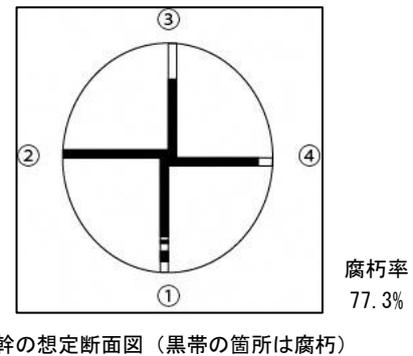
図 5.5.2 精密診断の概要

外観診断で、空洞、腐朽、打診音異常、樹体の揺れ等の欠陥が確認され、幹や枝の内部の腐朽状況を把握する必要がある場合に、精密診断を実施します。精密診断は診断機器（レジストグラフ等）を使用して、腐朽割合や健全材の厚さを測定します。

※精密診断機器のレジストグラフ等を用い、幹の4方向から材の抵抗値を取得します。この値から幹の想定断面図を作成し、計算式に当てはめて腐朽率を算出します。

幹の想定断面図（黒帯の箇所は腐朽）

診断結果から、腐朽率を推定し、危険度評価の表（表 5.5.9）を基準に評価します。

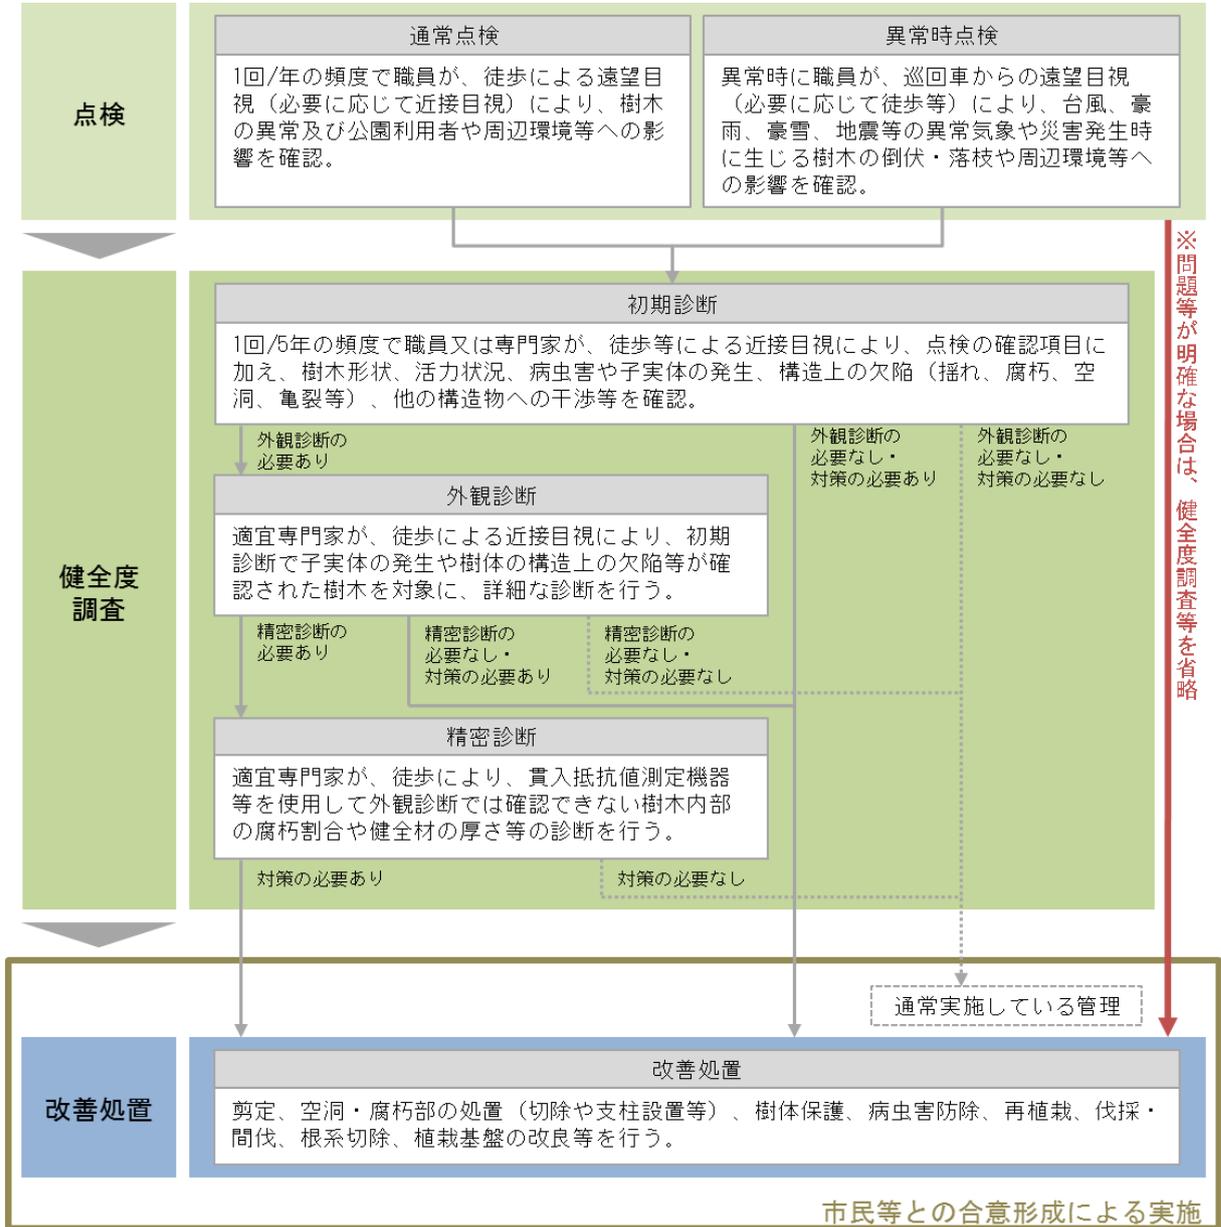
図 5.5.3 点検・健全度調査及び改善処置の手順

点検・健全度調査等において確認された異常やその兆候については、それらに起因する障害の大きさを予想するとともに、安全確保の観点から必要性及び緊急性を判断して適切な改善処置を施します。

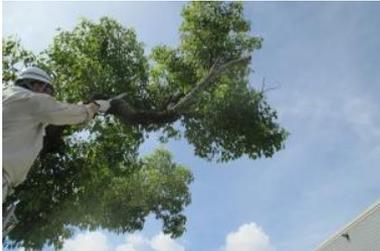
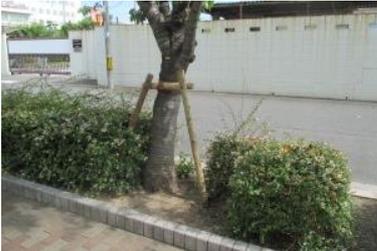
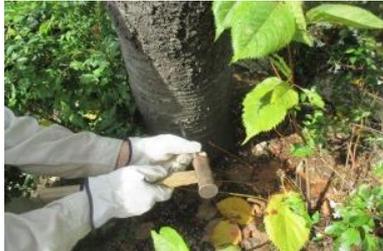
表 5.5.11 改善処置の例

腐朽部の処置（切除）	樹体保護（支柱設置）	病虫害防除（薬剤注入）

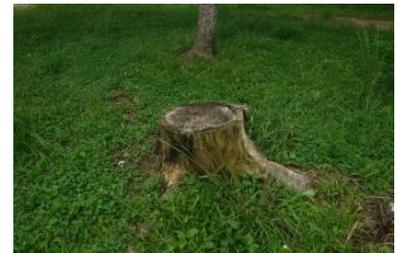
伐採後の措置

公園利用者が出入りする場所において、伐採後に利用上の影響が見られない場合は、公園利用者に段差を認知させるための表示を行ったうえで、腐朽するのを待って撤去します。伐採後に利用上の影響が見られる場合は、除伐後に速やかに根系を除去したうえで整地するよう努めます。

公園利用者が出入りしない場所においては、腐朽するのを待ちます。

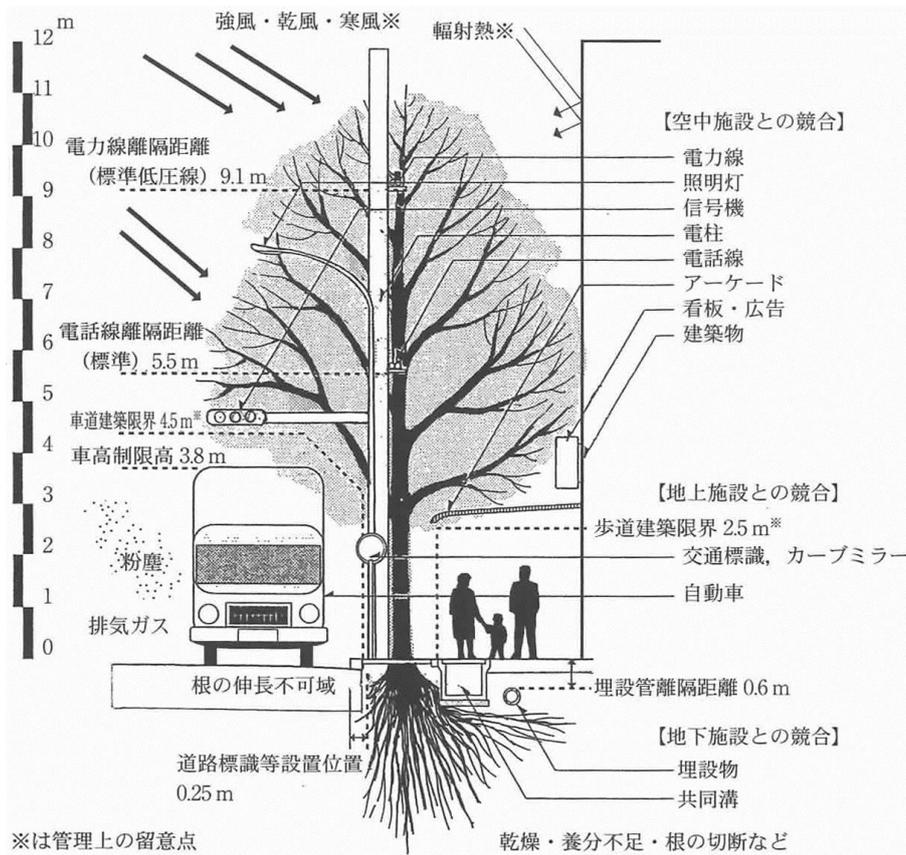
図資 1.1 道路植栽に関わる制約

路上施設を設けない歩道及び自転車道等	路上施設を設ける歩道及び自転車道等

(引用：道路植栽の設計・施工・維持管理－安全な街路樹・危険な街路樹－(平成 24 年 1 月、中島宏監修 財団法人経済調査会))

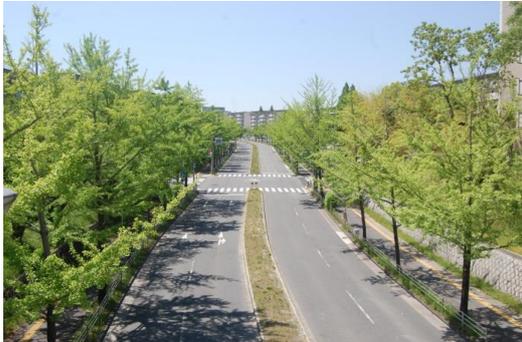
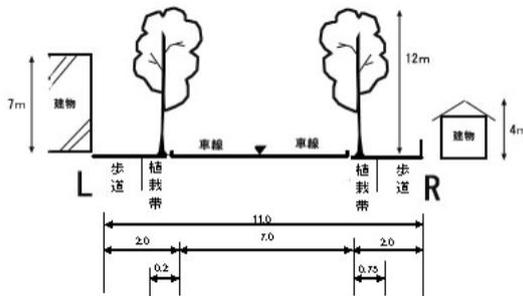
資料5 道路樹木再整備方針シート(記入例)

沿道・道路情報					
沿道土地利用					
<input type="checkbox"/> 住宅地 <input type="checkbox"/> 商業地 <input type="checkbox"/> 工業地 <input type="checkbox"/> その他()					
車道構造			歩道構造		
車道幅員	中央分離帯幅員	車線数	歩道幅員	植樹帯(柵)幅員	歩道有効幅員
20.0m	1.2m	4車線	2.5m	1.0m	1.5m
植栽情報					
主な植栽形態					
<input type="checkbox"/> 植樹柵 <input checked="" type="checkbox"/> 植樹帯 <input type="checkbox"/> 緑地帯 <input checked="" type="checkbox"/> 中央分離帯(ロータリー含む) <input type="checkbox"/> 法面 <input type="checkbox"/> その他()					
樹種	数量	樹高	幹周	植栽間隔	
カリナポプラ	10本	30.0m	12.0m	6m	
ニセアカシア	34本	12.5m	1.8m		
イロハモミジ	21本	3.5m	0.4m		
	本	m	m		
その他情報					
市民要望	・隣接市民からの落葉苦情が多い。				
市民協働	・緑あふれる未来サポーター(〇〇会)が清掃、草刈、花壇管理を実施				
特記事項	・根上りによる縁石・舗装の損傷が激しく、通行の支障となっている。 ・高所作業車設置不可能箇所があり、剪定管理が困難。				
写真			断面模式図

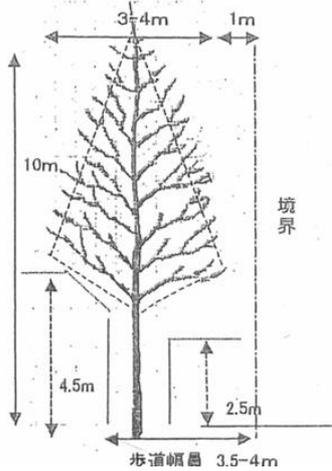
管理目標		
2年に1回の剪定で緑陰形成を主とし、ぶつ切りや枝おろしは行わず、緑量を確保する。車道側の枝はのびし、歩道側は民地との境界から1mのクリアランスを設ける。		
樹種	樹種	樹種
イチョウ		
目標樹形	目標樹形	目標樹形

<p>境界</p> <p>歩道幅員 3.5-4m</p>		
剪定方法	剪定方法	剪定方法
<ul style="list-style-type: none"> ・冬期剪定とする。 ・枝先にコブをつくらないようにする。 ・枯れ枝、ひこばえ、胴ぶき、徒長枝等の不要枝を取り除く。 		
剪定作業時の注意点	剪定作業時の注意点	剪定作業時の注意点
歩行者、通行量が多いため安全に留意する。		
備考

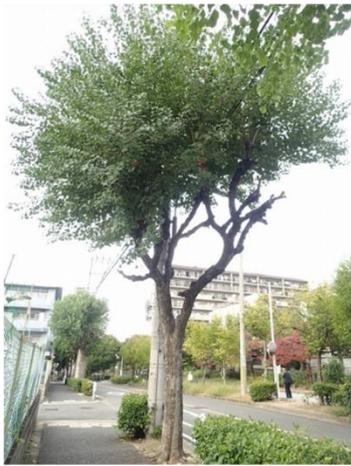
図資 7.1 予備診断カルテ

基本情報	路線名	5053 五月が丘南線		全景写真

樹木番号	WD0479	図面番号 2813	
	樹種名	ナンキンハゼ		
	場所	吹田市五月が丘南		
樹木形状	樹高	8.2m		
	幹周	1.07m		
	枝張り	5.5m		
	枝下高	歩道 3.0 m ・ 車道 3.9 m		
	不自然な傾斜	<input checked="" type="checkbox"/> 無	<input type="checkbox"/> 有 (<input type="checkbox"/> 安全・ <input type="checkbox"/> 危険)	
	樹高/幹径	24 倍		
	枝長/枝径	35 倍		
活力状況	樹勢	<input type="checkbox"/> A <input type="checkbox"/> B <input checked="" type="checkbox"/> C <input type="checkbox"/> D <input type="checkbox"/> E		
	病虫害	<input checked="" type="checkbox"/> 無	<input type="checkbox"/> 有 病名・虫名	
欠陥	枯れ枝	<input type="checkbox"/> 無	<input checked="" type="checkbox"/> 有 (4 本、地上約 3m、枝直径約 13cm、枝長約 1.5m(最大))	
	ぶら下がり枝	<input checked="" type="checkbox"/> 無	<input type="checkbox"/> 有 ()	
	空洞	<input checked="" type="checkbox"/> 無	<input type="checkbox"/> 有 ()	
	腐朽	<input checked="" type="checkbox"/> 無	<input type="checkbox"/> 有 ()	
	子実体	<input checked="" type="checkbox"/> 無	<input type="checkbox"/> 有 ()

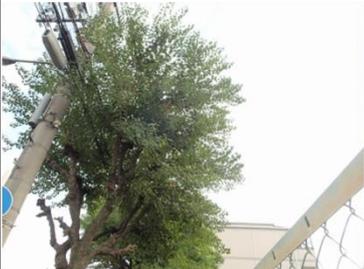
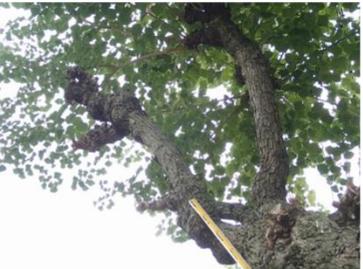
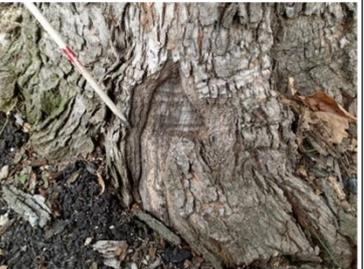
打診音異常	<input checked="" type="checkbox"/> 無	<input type="checkbox"/> 有 ()	
	鋼棒貫入異常	<input checked="" type="checkbox"/> 無	<input type="checkbox"/> 有 ()	
	亀裂	<input checked="" type="checkbox"/> 無	<input type="checkbox"/> 有 ()	
	不完全結合	<input checked="" type="checkbox"/> 無	<input type="checkbox"/> 有 ()	
	隆起	<input checked="" type="checkbox"/> 無	<input type="checkbox"/> 有 ()	
	樹体の揺らぎ	<input checked="" type="checkbox"/> 無	<input type="checkbox"/> 有 ()	
特記事項	枝の境界越え。根株に樹皮枯死欠損あり。			
写真 スケッチ

枝の境界越え			枯れ枝

樹皮枯死欠損
予備診断の 評価結果	外観診断の 必要性	<input type="checkbox"/> 必要 <input checked="" type="checkbox"/> 不要	理由	
	緊急的な 改善処置の 必要性	<input checked="" type="checkbox"/> 必要 <input type="checkbox"/> 不要	理由	枝下高・車道 4.5m 以下・樹勢(少し悪い)・枯れ枝・その他 (枝の境界越え)
			処置方法	剪定・樹勢回復

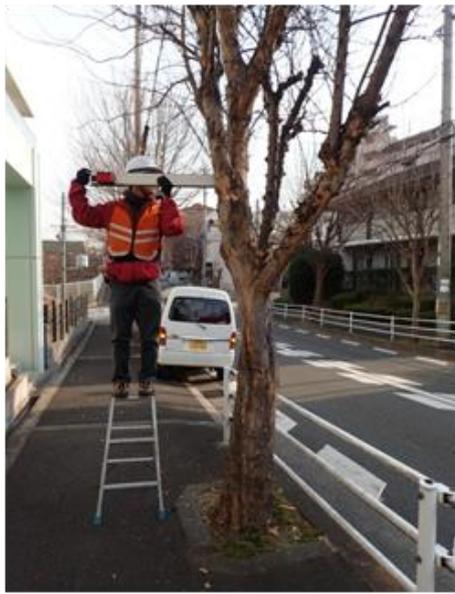
路線名	5055 佐井寺佐井寺南が丘線	樹種	トウカエデ	樹木番号	WD0559	図面番号	2911	
測定者							樹木写真及び測定位置	
使用機種	レジストグラフPD500	測定高さ	240 cm

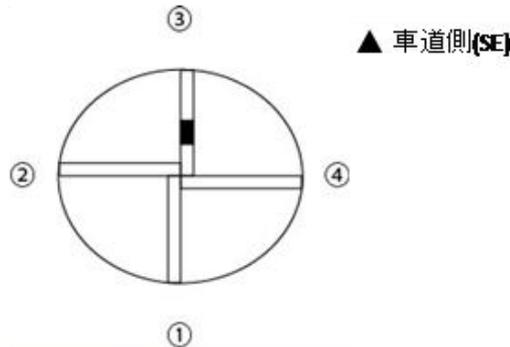
測定直径	↕ 16 cm	↔	18 cm					
想定断面図

想定断面図による腐朽割合	A		0 %					
健全材厚の割合(平均)								
健全材の厚さ/幹の半径①		/		=				
健全材の厚さ/幹の半径②		/		=				
健全材の厚さ/幹の半径③		/		=				
健全材の厚さ/幹の半径④		/		=				
平均値

特記事項 穿孔虫の侵入跡は、樹皮表面と材の一部にとどまっており、危険性は低い。

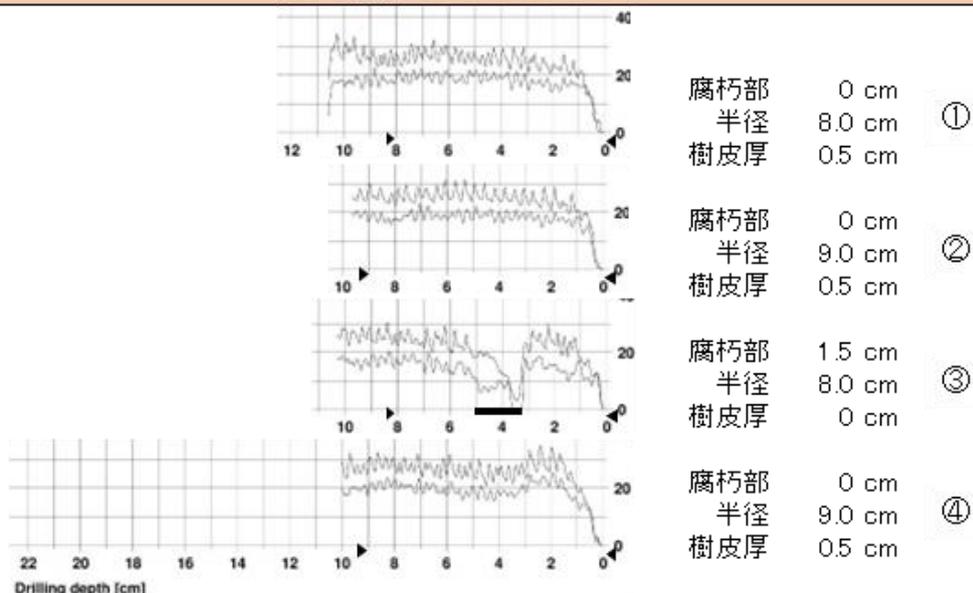
出力データ

(ドリリンググラフ+フィードグラフ)

※半径は樹皮厚を含む

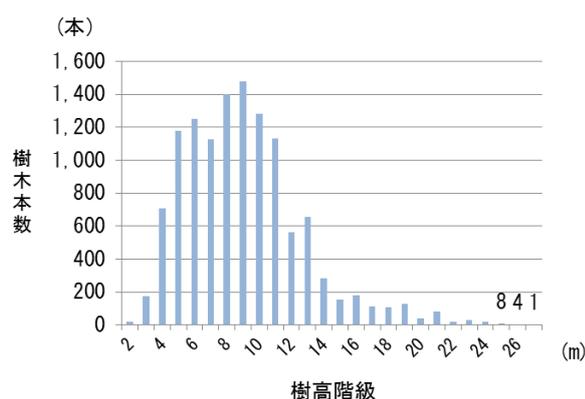
図資 7.7 街路樹の樹高のばらつき

区分	樹高		幹周		枝張	
	範囲	平均	範囲	平均	範囲	平均
街路樹	1.0~27.0m	8.2m	0.05~5.58m	0.775m	0.2~22.0m	5.4m
公園樹木	3.0~31.0m	9.7m	0.09~5.03m	1.08m	0.5~22.6m	6.2m
