資料編

資料1 公園施設(便所)現況調査カルテ

図 資 1-1 公園施設(便所)現況調査カルテ (1/2)

資料3 都市公園移動等円滑化基準の適合状況

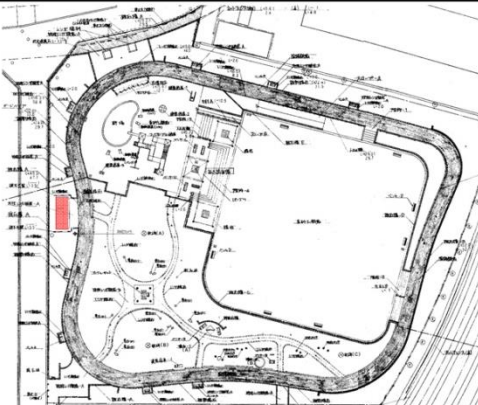
建物情報		配置図	
建築年度	平成 6 年度	建築年数	25 年
処分制限期間	45 年	総合判定ランク	A B C D
構造(主要部材)	<input type="checkbox"/> アルミ <input type="checkbox"/> 鉄 <input checked="" type="checkbox"/> コンクリート <input type="checkbox"/> その他 ()

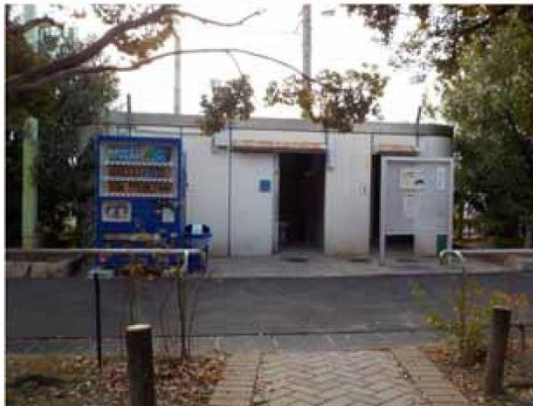
破損	① 洗面器：カビ ② 女子便所壁：落書き ③ ④ ⑤ ⑥	写真番号	その他	写真番号	⑦ ⑧
	臭つきに対する写真	①   ②   ③   ④   ⑤   ⑥   ⑦   ⑧   ⑨

補修・改修の履歴					
年月日	処理者	業務内容	年月日	処理者	業務内容
2018年12月27日	発注	管渠清掃	2018年 3月22日	直営	女子便所扉補修
2018年12月21日	直営	女子便所便器詰まり補修	2018年 2月 8日	直営	女子便所扉破損回収
2018年12月20日	直営	女子便所便器詰まり調査・使用禁止措置	2018年 1月30日	直営	女子便所便器詰まり補修
2018年12月 7日	直営	女子便所詰まり補修	2018年 1月29日	直営	扉補修ほか
2018年 7月11日	直営	女子便所扉外れ回収・使用禁止措置	2018年 1月17日	直営	だれでも便所足ふみボタン補修
2018年 5月16日	発注	蛍光灯修繕	2018年 1月15日	直営	扉破損回収
2018年 4月 4日	直営	女子便所扉戸当たり丁板貼付	2018年 1月 5日	直営	女子便所便器詰まり補修・スライディングドア外れ補修
2018年 4月 3日	直営	女子便所扉・スライディングドア外れ補修	2017年11月13日	直営	便器詰まり補修

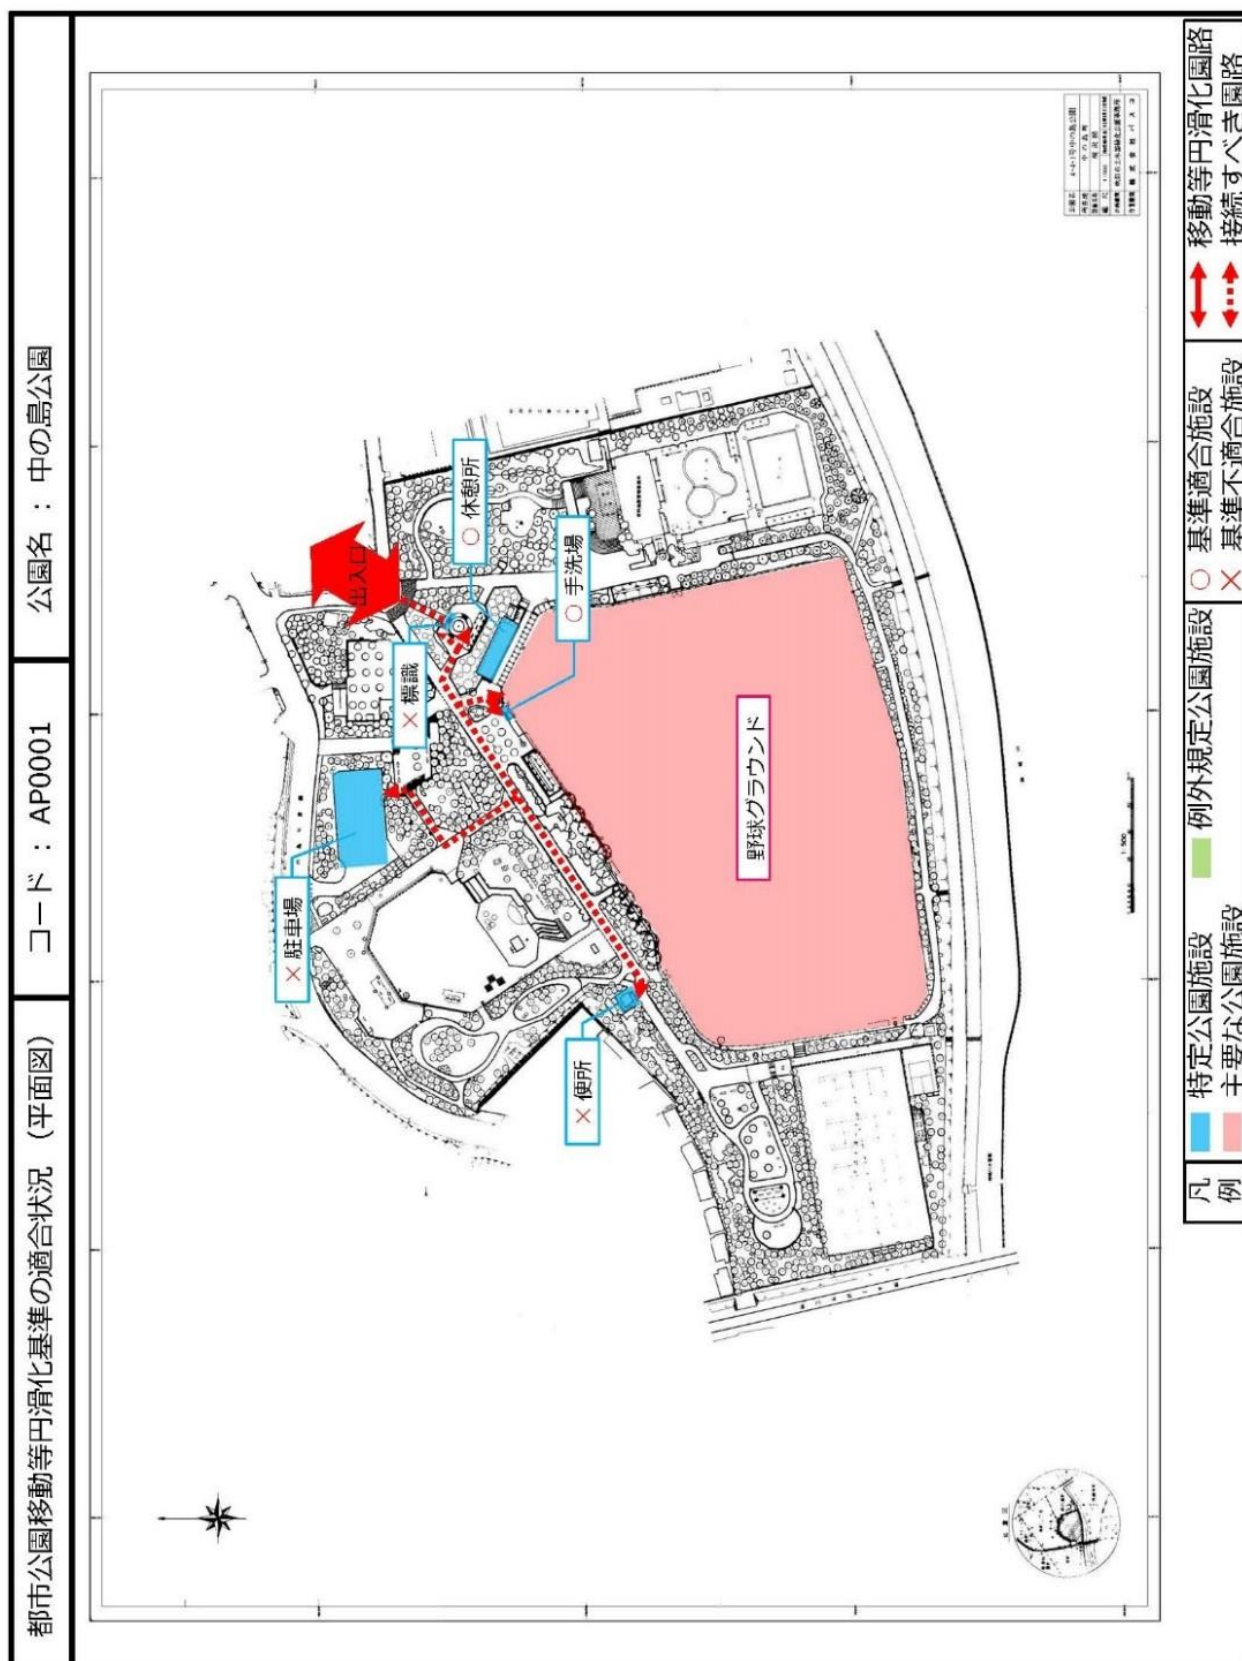
■ 基準適合のためのチェックリスト

コード	AP0001
公園名	中の島公園

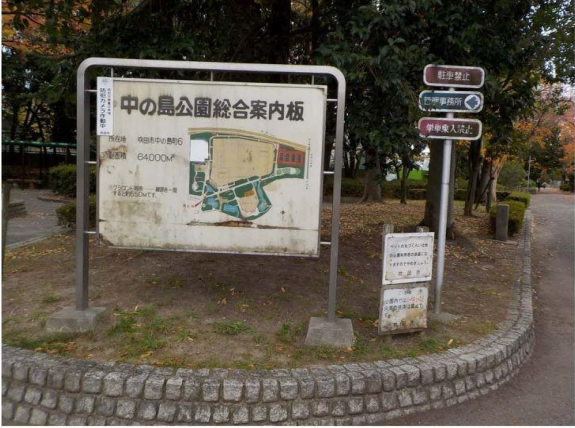
図 資 3-5 調査写真 (2/2)

手洗場	標識
