千里津雲台団地 団地再生事業  
環境影響評価

事後調査計画書

独立行政法人 都市再生機構西日本支社

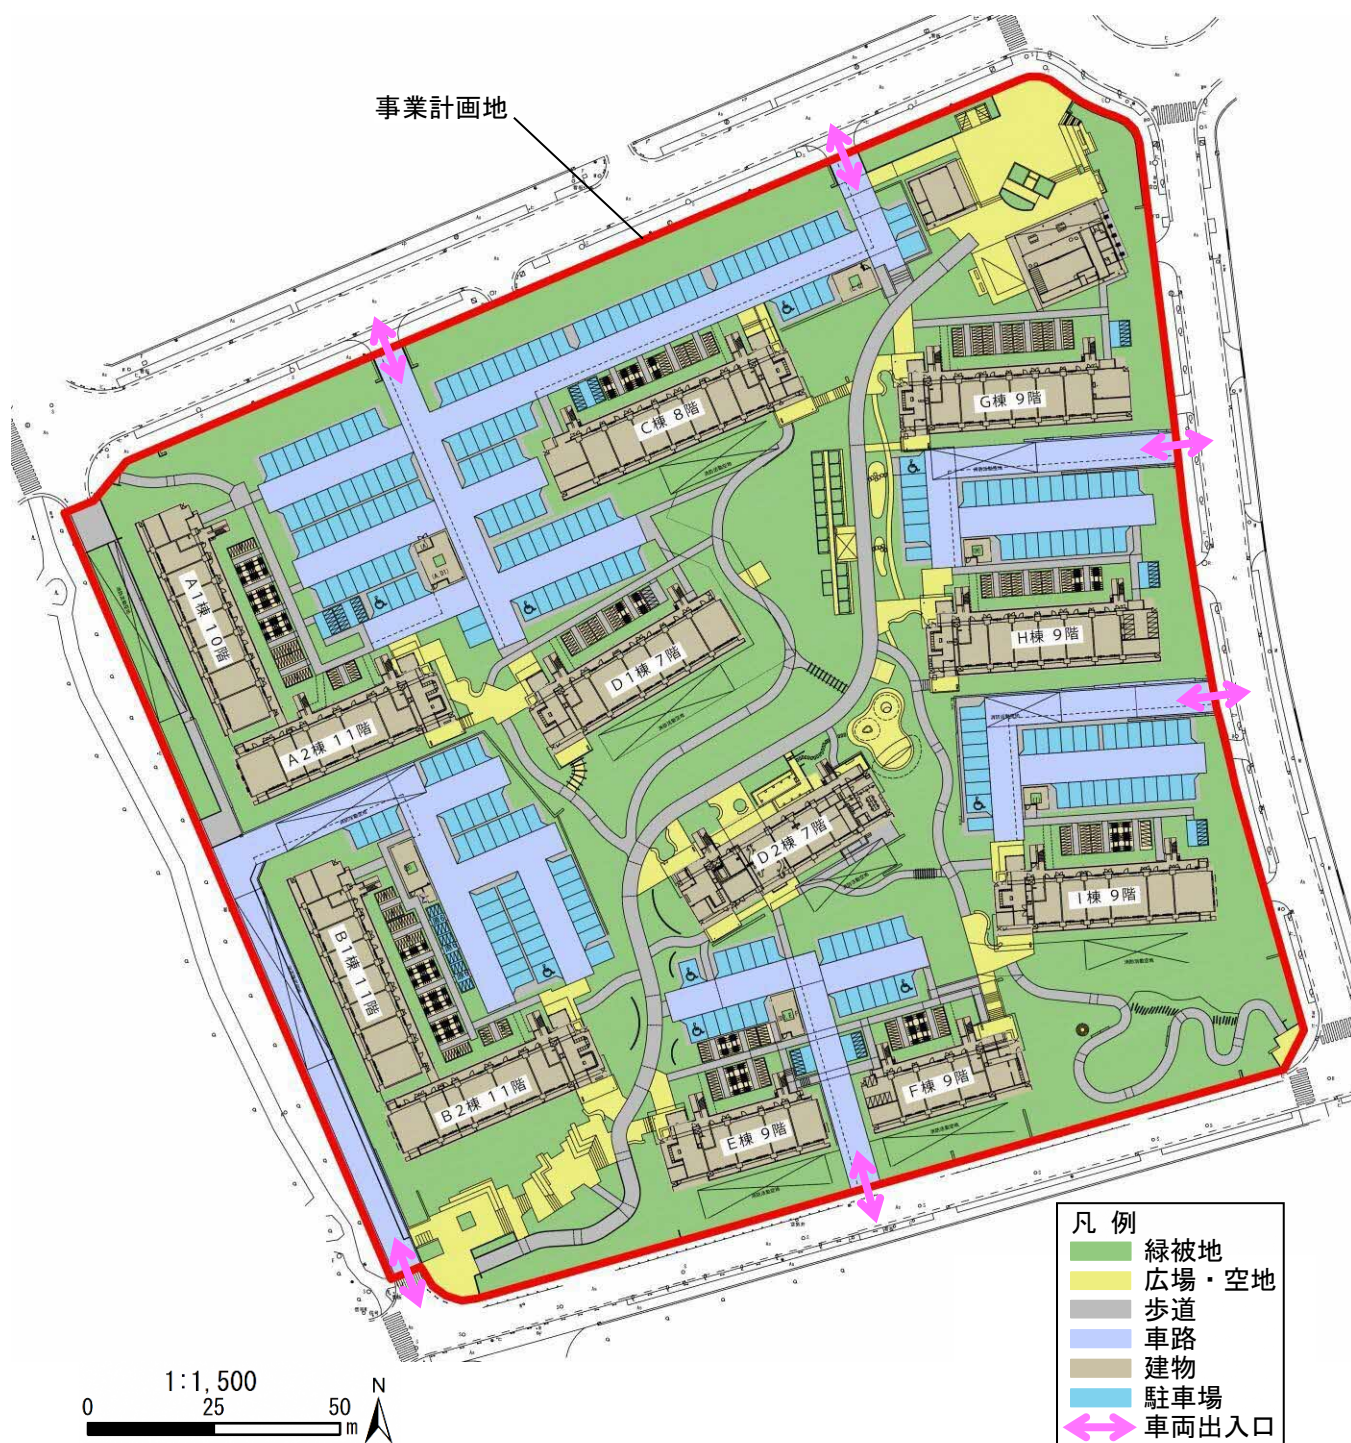
図 2-2 土地利用計画図

事業計画地の土地利用計画は表 2-1及び図 2-2に示すとおりである。

本事業では、この区域全体に建替え後UR賃貸住宅を建設する予定であり、提供公園や商業施設は建設しない計画であるため、事業後も全面集合住宅用地（建替え後UR賃貸住宅）となる計画である。

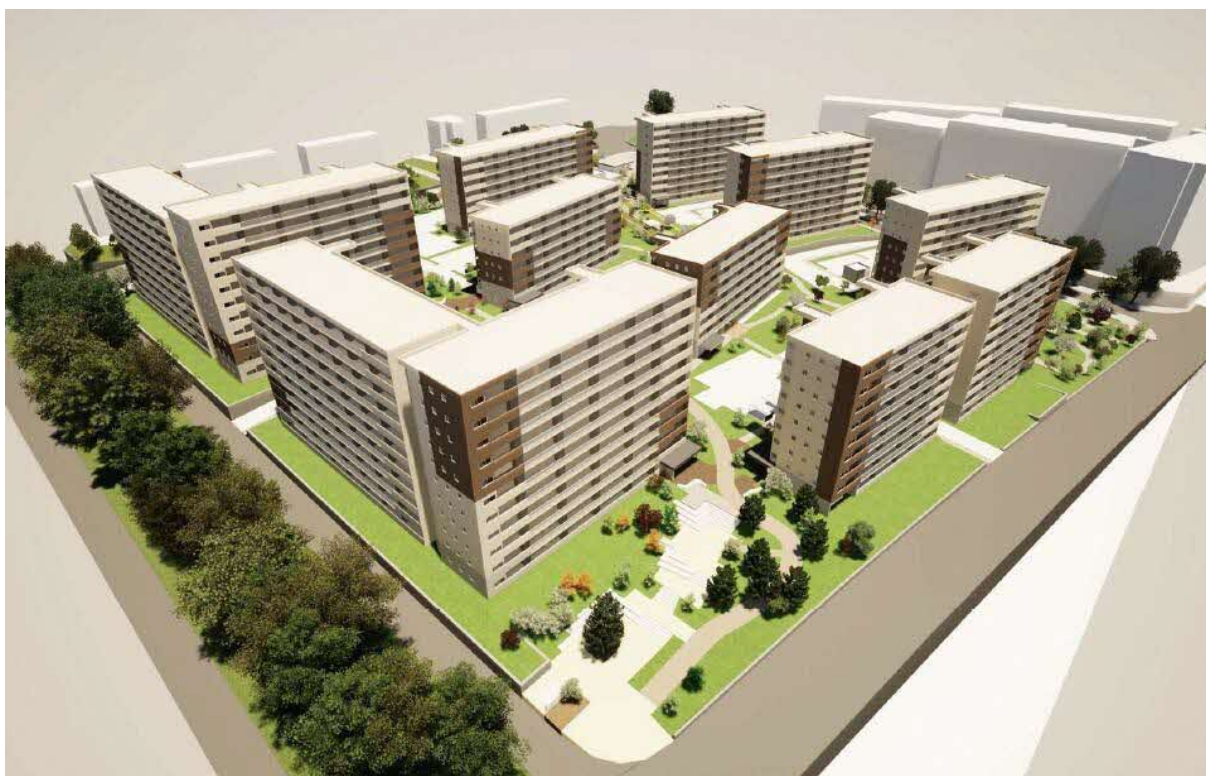
図 2-3 建築物のイメージ図

また、建築物のイメージ図は図 2-3に、計画建物の立面図は図 2-4に、事業計画地の断面図は図 2-5に示すとおりである。
