パークプランすいた

公園施設再整備計画

吹田市

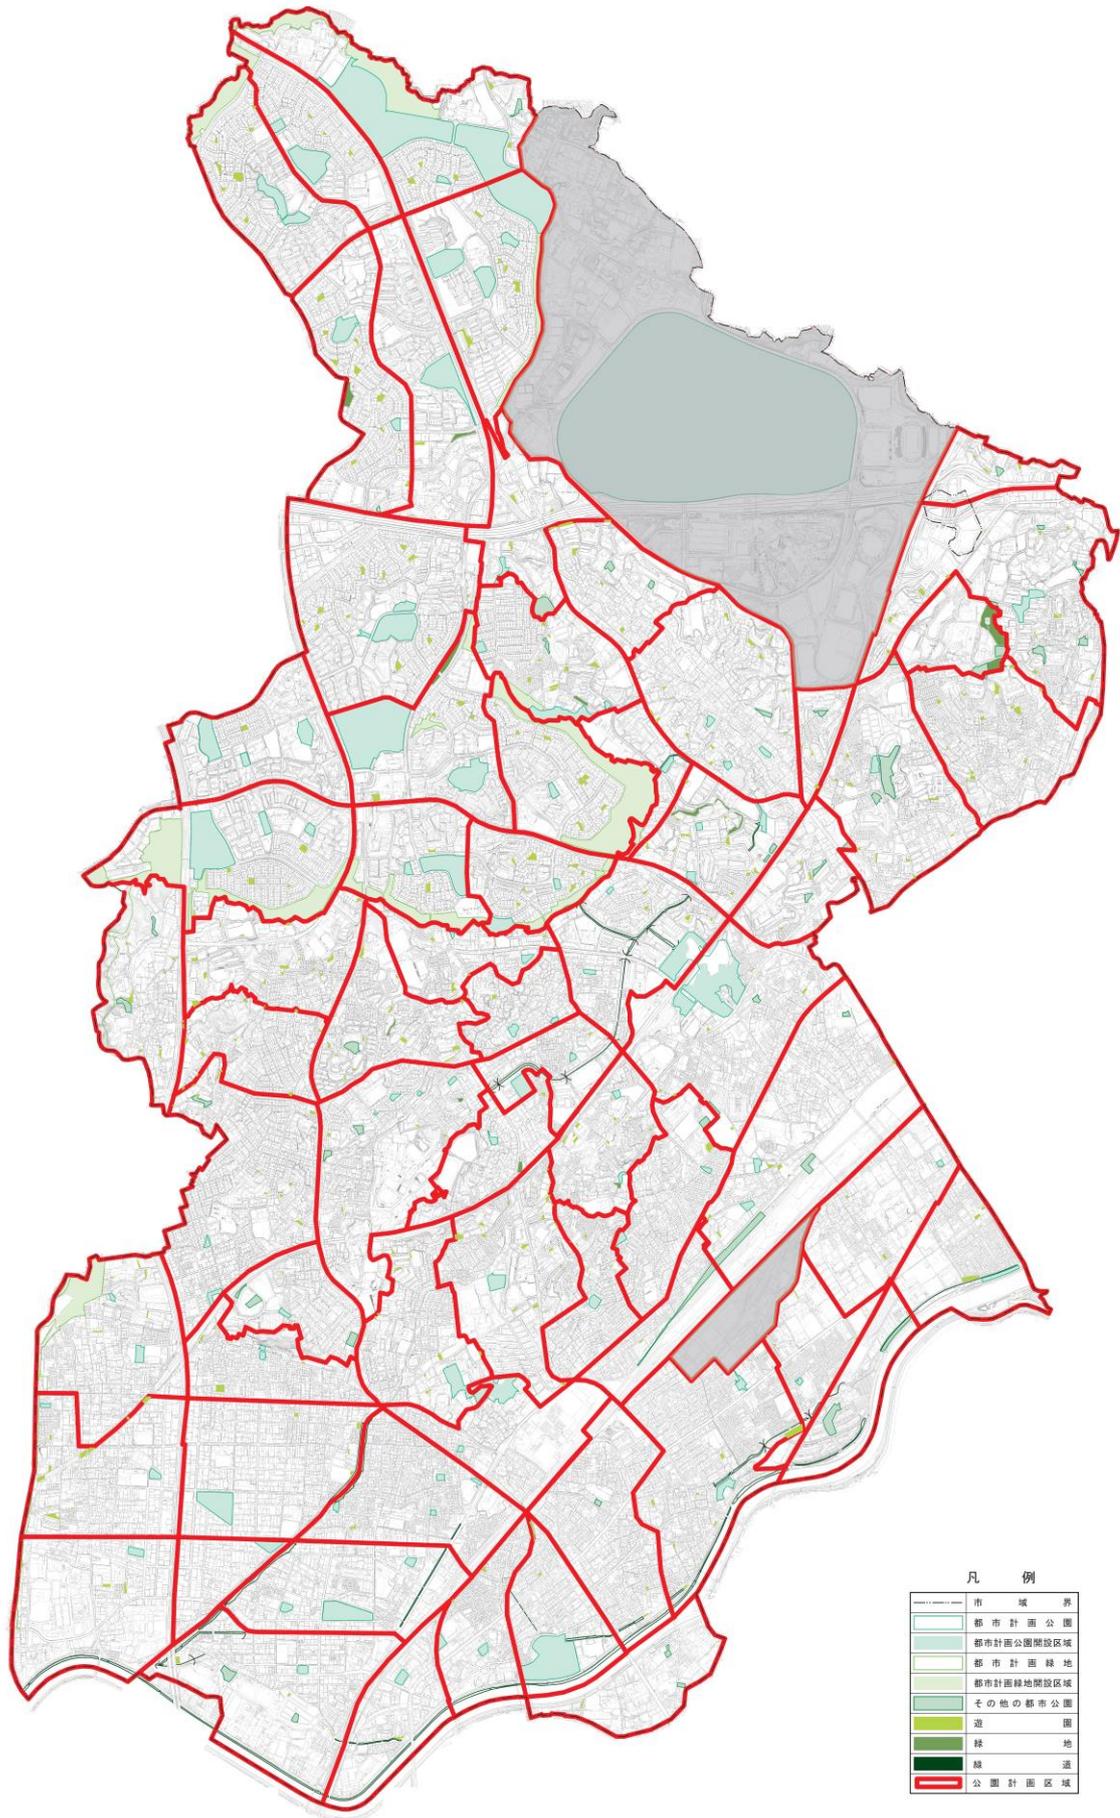
図 2-4 都市公園等の配置状況（令和 3 年度末（2021 年度末）現在）

市内には万博公園と服部緑地に加え、総合公園（千里南公園、千里北公園、紫金山公園）、地区公園（中の島公園、片山公園、桃山公園）、都市緑地（千里緑地）といった大規模な都市公園が配置されています。一方で一部の地域では身近な公園（街区公園・遊園）が不足しています。

図2-4に示す66計画区域の中には、街区公園以上の都市公園が設置されていない計画区域もあり、こうした計画区域内では遊園が地域の公園の中で大きな役割を担っていると考えられます。

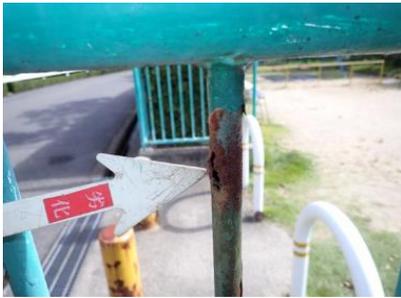
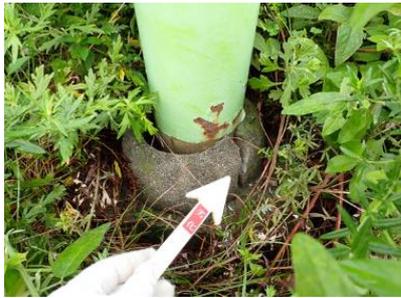
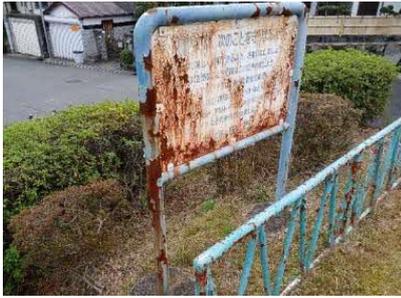
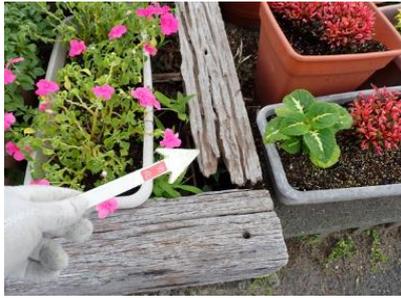
図 2-11 健全度調査の C・D 判定例

柵	公園灯
腐食・破損	破損

園名板	花壇
腐食	腐食

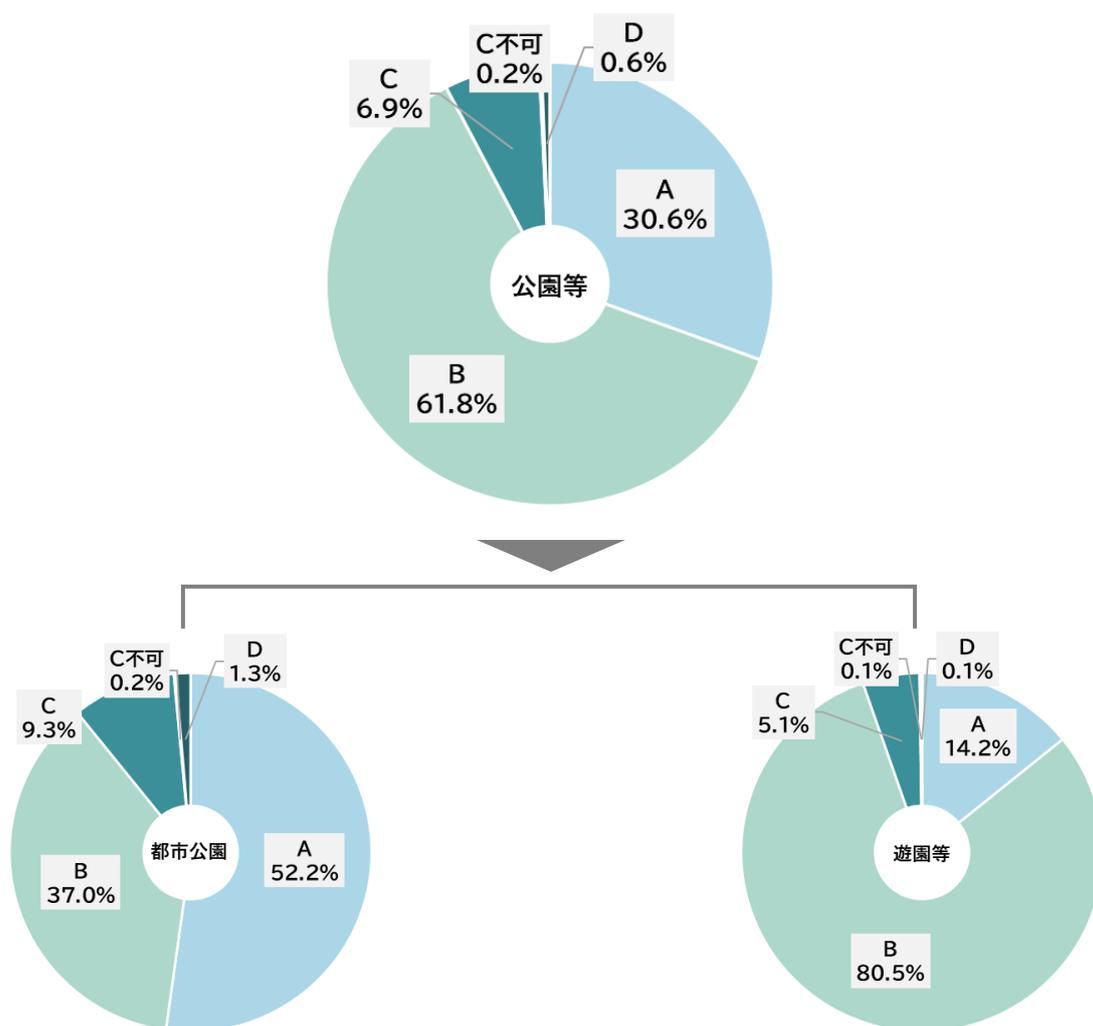
図 2-12 健全度調査の結果

全ての総合判定の結果から見ると、全体の9割以上の施設がA判定又はB判定であり、全体的に健全であると言えます。一方で、C判定以下の施設が約1割あり、早急な安全性の確保が必要です。

都市公園と遊園等を比較すると、何点か傾向の違いがありました。都市公園については、A判定の施設が半数以上であるものの、C判定、D判定の施設が多くなっています。遊園等については、圧倒的にB判定の施設が多く、A判定の施設が少ないものの、現時点では使用不可である施設は少ない傾向にあります。

A	B	C	C不可 [※]	D	評価施設数
都市公園	2,131	1,512	379	7	54	4,083
遊園等	762	4,333	274	8	4	5,381
合計	2,893	5,845	653	15	58	9,464

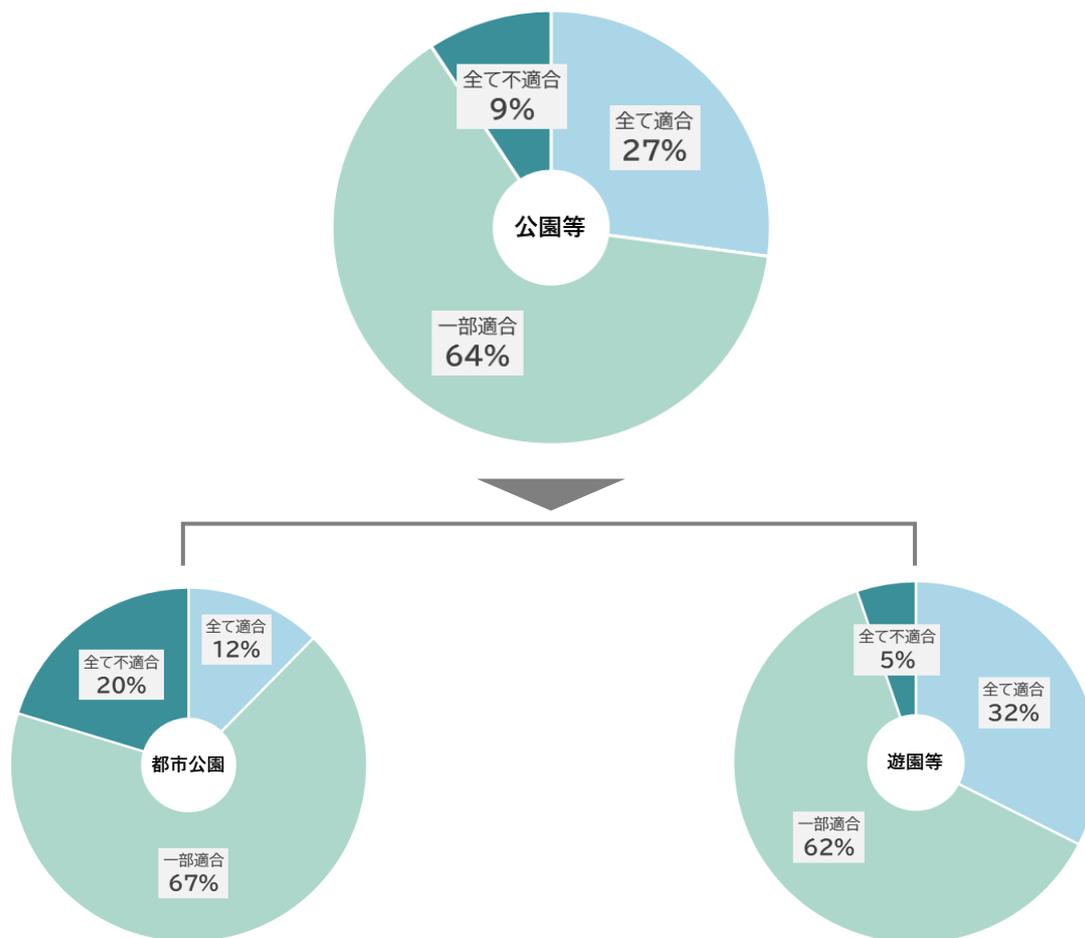
図 2-13 バリアフリー化調査の調査結果

現状では、全体の7割以上の都市公園等が十分にバリアフリー化されていません。そのうち「一部適合」している都市公園等が6割以上を占めるものの、「全て不適合」が48箇所あります。

都市公園と遊園等を比較すると、都市公園の方が適合していない割合が高いことが分かりますが、地形上やむを得ない場合も見られました。

全て適合	一部適合	全て不適合	評価 公園数
都市公園	17	93	28	138
遊園等	124	238	20	382
合計	141	331	48	520

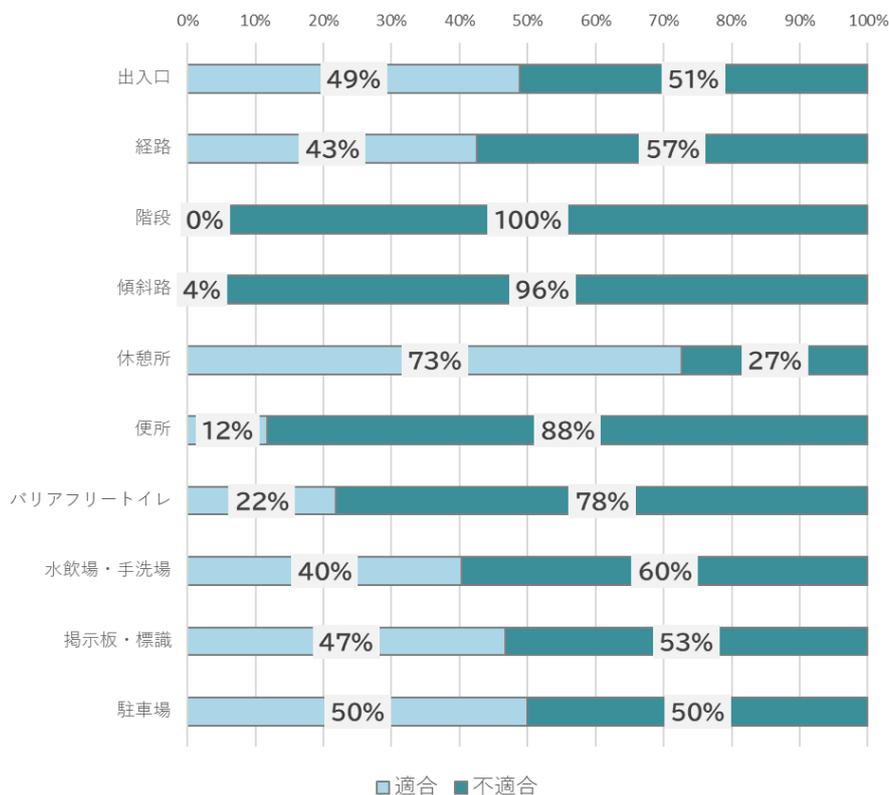
図 2-14 特定公園施設ごとのバリアフリー化調査結果

施設項目ごとに、バリアフリー化の適合率を見ると、施設によって傾向が違ってくるのが分かりました。階段や傾斜路は、特に適合率が悪くほとんどバリアフリー化されていません。調査結果を詳しく見ると、階段には傾斜路を併設し、傾斜路の両側に手すりを設置するなどの基準を満たす必要があります。また、便所やバリアフリースイールの適合率も悪く、調査結果を詳しく見ると、オストメイトの設置など部分的な改修で改善できるトイレも多くあるため、各トイレに適した改修が必要です。

適合	不適合	合計	対象施設なし	総計
出入口	254	266	520	0	520
経路	106	143	249	271	520
階段	0	91	91	429	520
傾斜路	2	44	46	474	520
休憩所	117	44	161	359	520
便所	6	45	51	469	520
バリアフリースイール	7	25	32	488	520
水飲場・手洗場	56	83	139	381	520
掲示板・標識	14	16	30	490	520
駐車場	3	3	6	514	520

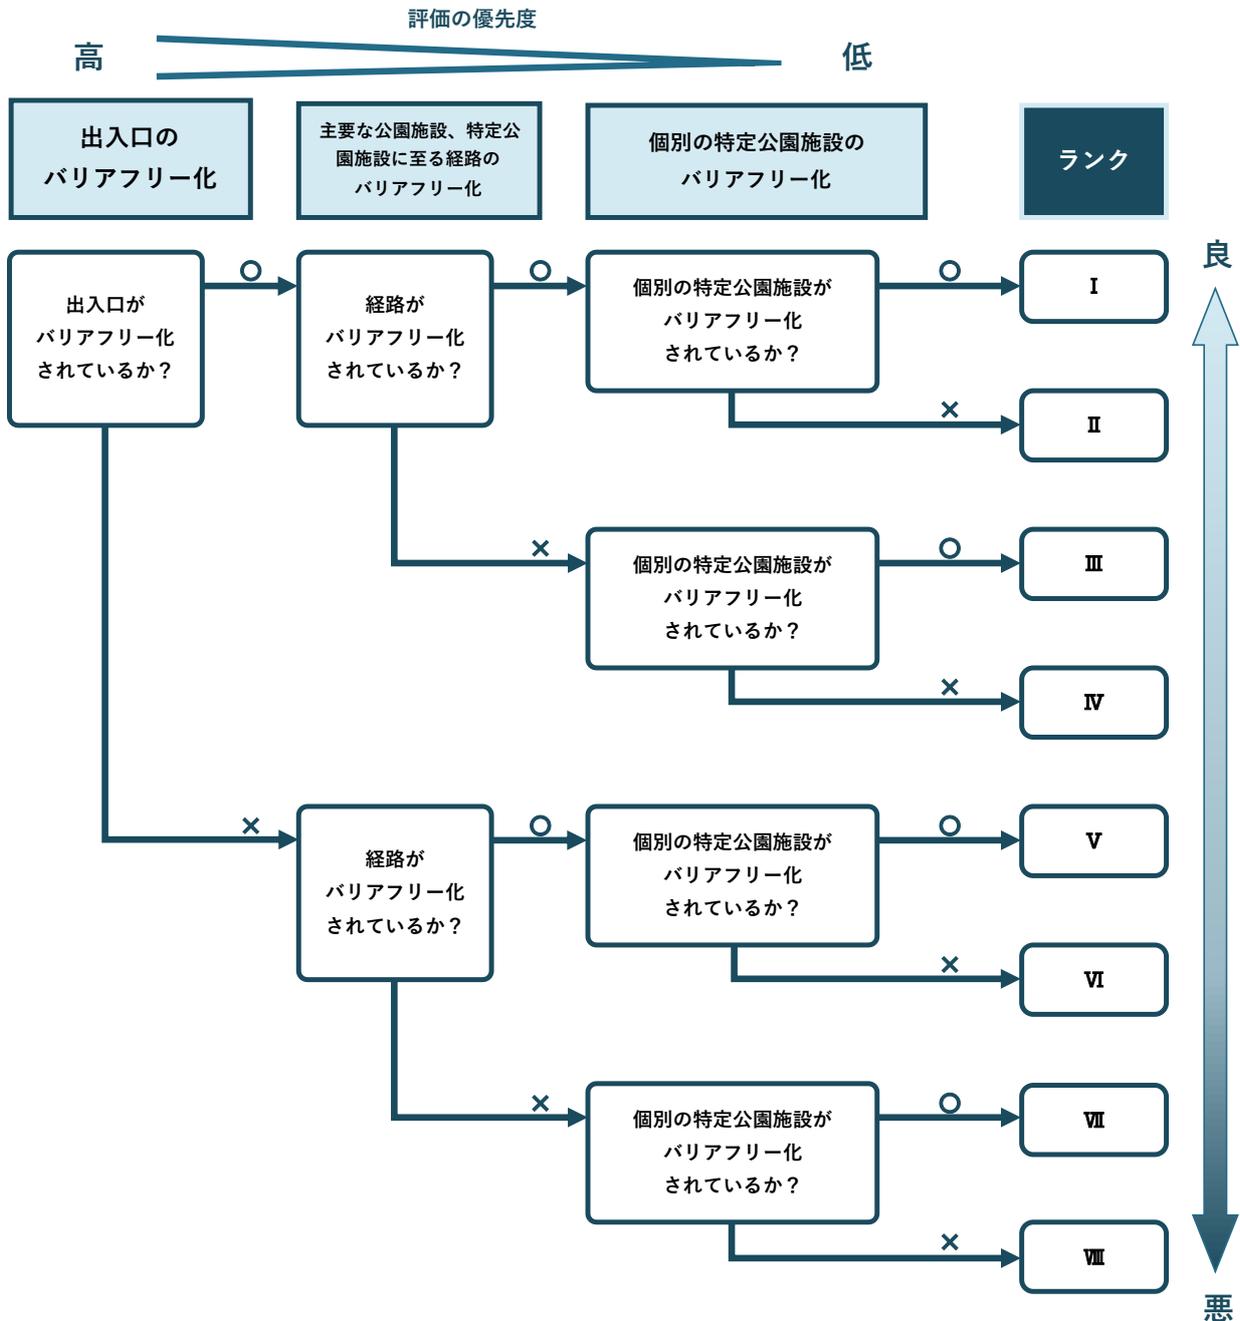
図 2-15 バリアフリー化調査の評価分類

バリアフリー化に対する評価項目の優先順位を定め、ランクづけしました。

総合・地区・近隣公園については、「ランクⅣ」次いで「ランクⅧ」に該当する公園が多く見られ、経路及び施設のバリアフリー化が課題であることが分かります。

また、遊園については、「ランクⅤ」に該当するものが多くあり、出入口の改修を行うことで、100箇所以上がバリアフリー化に対応させることができます。

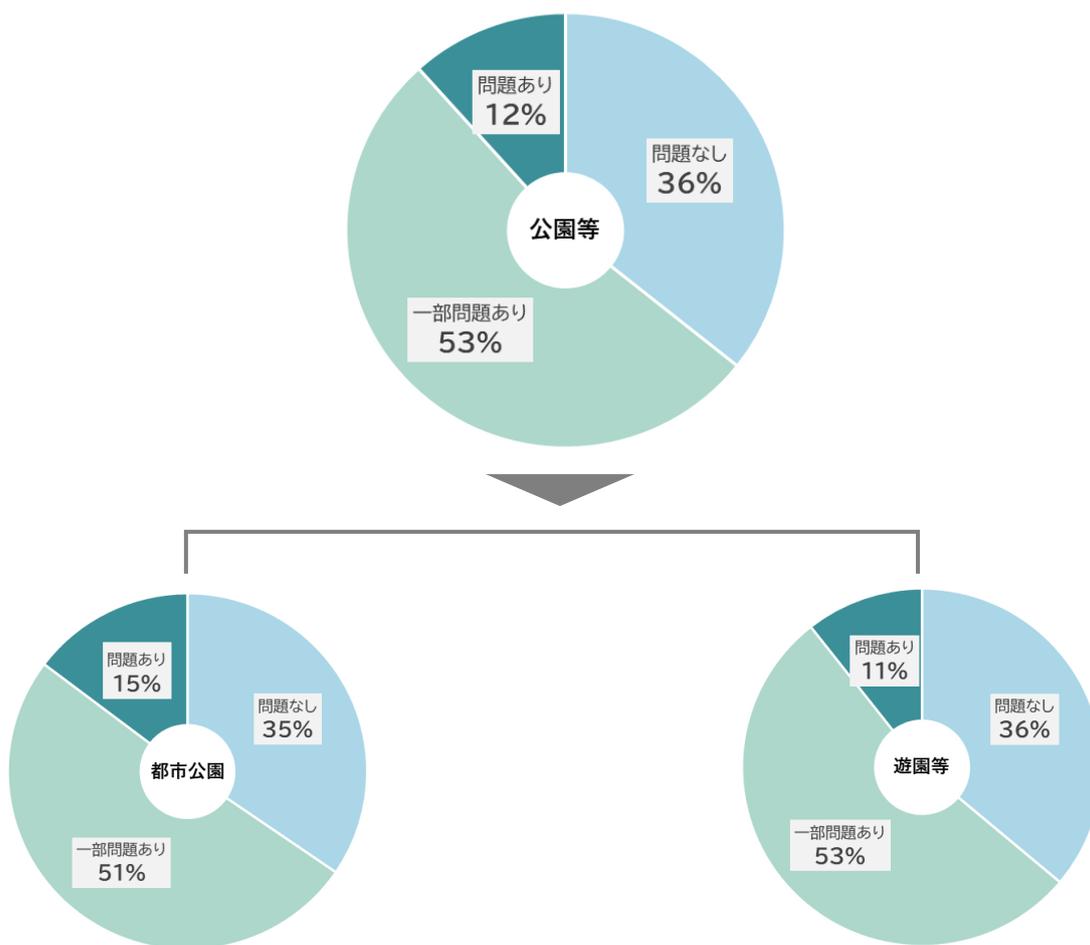
図 2-16 樹木環境調査の結果

現状では、全体の6割以上の都市公園等に何らかの樹木環境に関する問題があります。半数以上を占める「一部問題あり」については、公園外への越境や園内への見通し不良が多く見られます。

都市公園と遊園等で比較すると、傾向に大差はなく、吹田市内にある都市公園等が全体的に同じような樹木環境状態であると考えられます。

問題なし	一部問題あり	問題あり	評価 公園数
都市公園	47	69	20	136
遊園等	143	211	42	396
合計	190	280	62	532

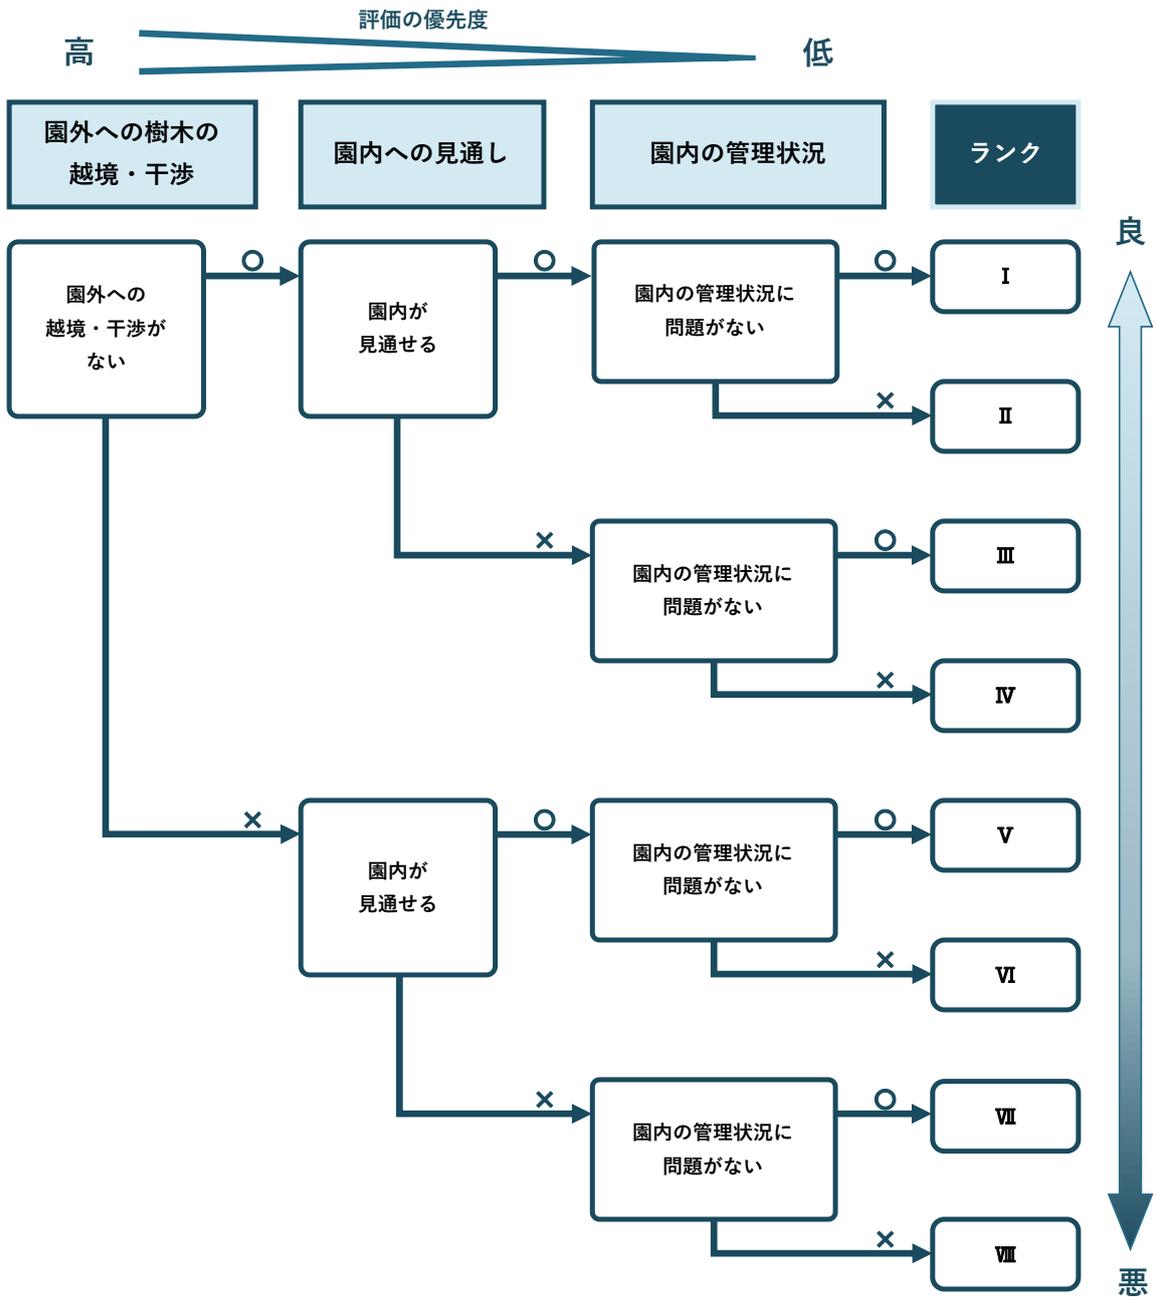
図 2-17 樹木環境調査の評価分類

樹木環境に対する評価項目の優先順位を定め、ランクづけしました。

総合公園は全て園内への見通しの問題がある「ランクⅢ、Ⅳ、Ⅷ」に該当し、園内の管理状況にも半数以上の問題が見られました。

全体の評価項目ごとの分布を見ると、園内への見通しに問題がある「ランクⅢ、Ⅳ、Ⅶ、Ⅷ」が最も多くなっています。
