## 資料1

# 南吹田地域の地下水汚染対策 (揚水井戸1号～3号)の取組状況について

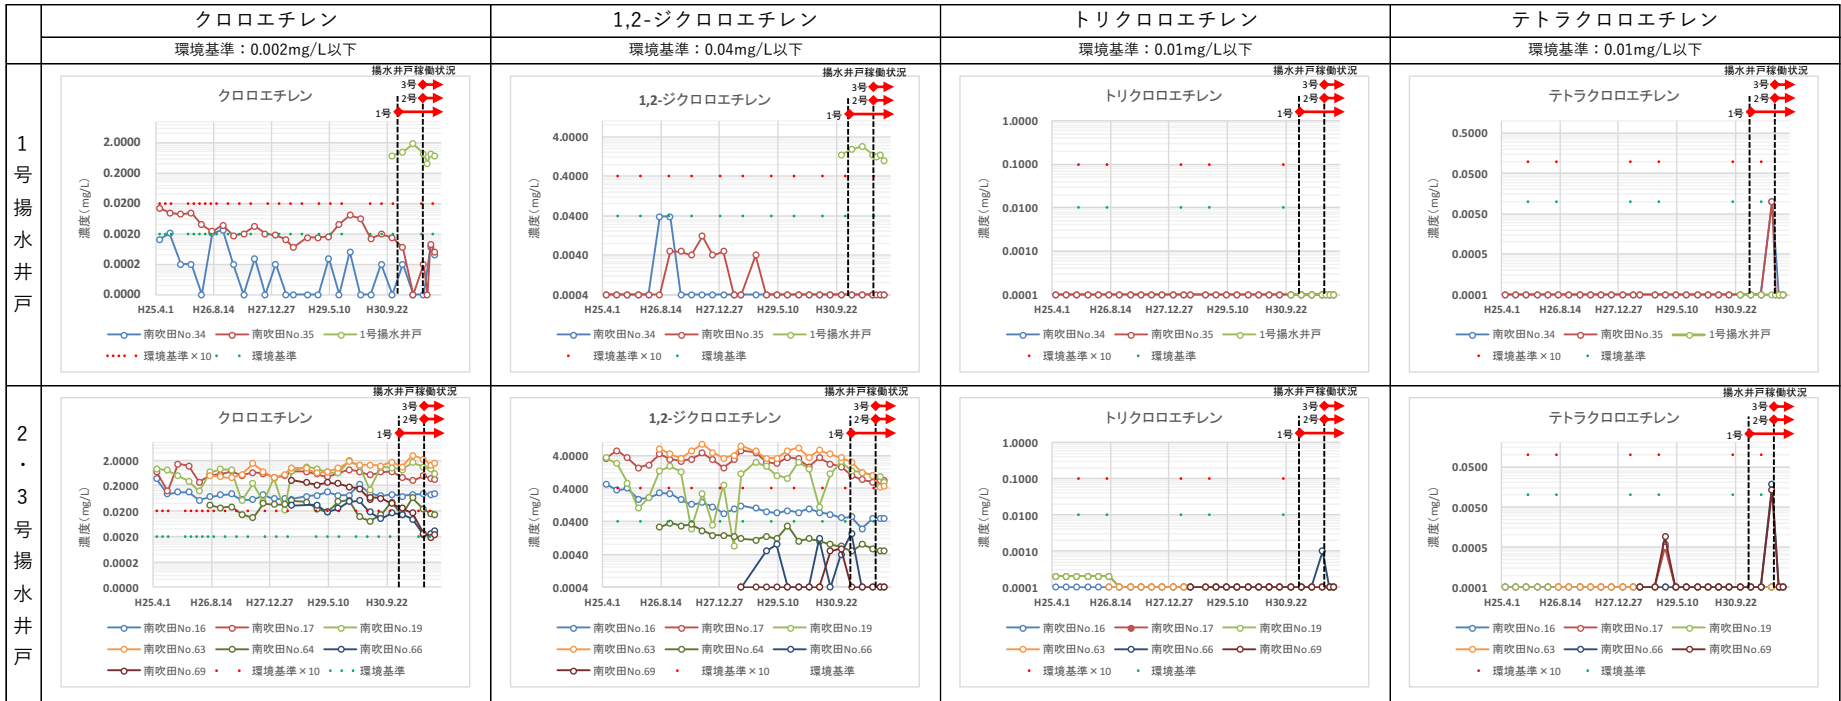
# 1~3号揚水井戸の対策終了の時期について(2)

項目		分析結果				環境基準値に対する割合 (= 分析値 ÷ 環境基準値)				備考
		クロロエチレン	1,2-ジクロロエチレン	トリクロロエチレン	テトラクロロエチレン	クロロエチレン	1,2-ジクロロエチレン	トリクロロエチレン	テトラクロロエチレン	
地下水環境基準		0.002	0.04	0.01	0.01	0.002	0.04	0.01	0.01	
1号揚水井戸	No.34	0.0004	<0.004	<0.001	<0.0005	0.2	—	—	—	環境基準値に適合
	No.35	0.0005	<0.004	<0.001	<0.0005	0.3	—	—	—	
	1号揚水井戸	0.74	0.97	<0.001	<0.0005	370	24	—	—	
2、3号揚水井戸	No.16	0.092	0.05	<0.001	<0.0005	46	1.3	—	—	環境基準値×10以下を確認
	No.17	0.34	0.7	<0.001	<0.0005	170	18	—	—	
	No.19	0.58	0.61	<0.001	<0.0005	290	15	—	—	
	No.63	1.5	0.48	<0.001	<0.0005	750	12	—	—	
	No.64	0.015	0.005	<0.001	<0.0005	7.5	0.1	—	—	
	No.66	0.0034	<0.004	<0.001	<0.0005	1.7	—	—	—	
No.69	0.0023	<0.004	<0.001	<0.0005	1.2	—	—	—
