地下水汚染対策(揚水井戸1号～3号)の取組状況 及び地下水汚染の状況

(1) 地下水汚染対策(揚水井戸1号～3号)の取組状況

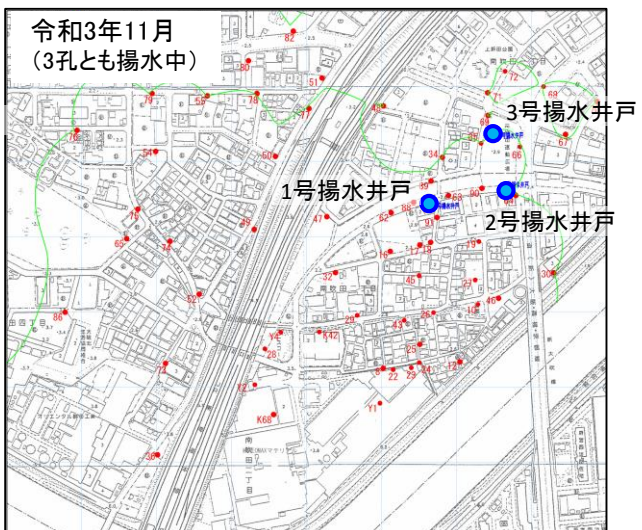
総モル数※による地下水汚染コンター図(第1帯水層)

※ コンター図は調査地点でのテトラクロロエチレン、トリクロロエチレン、1,2-ジクロロエチレン、1,1-ジクロロエチレン、クロロエチレンの総和
