## 点 検 総 括 表

| 所在施設名 | | 中の島公園 | | | 管理番号 | 住 所 | 大阪府吹田市中の島町6番 | |
| 点検日 | 2024年2月17日 | | | | | 点検社 | 株式会社COMTAS | |

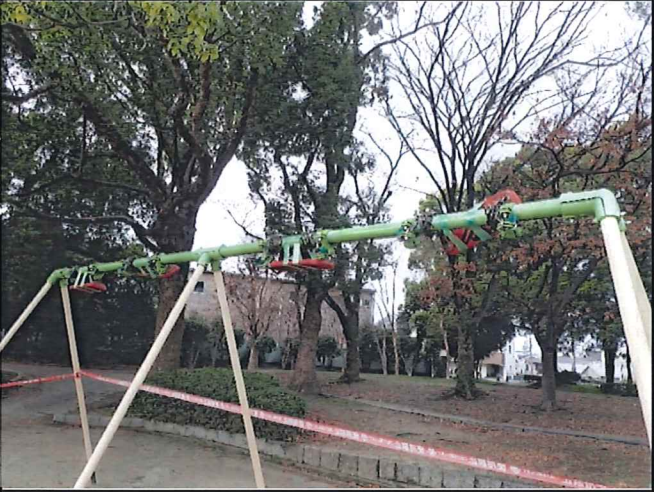
| 19 | 使用禁止処置 | — |

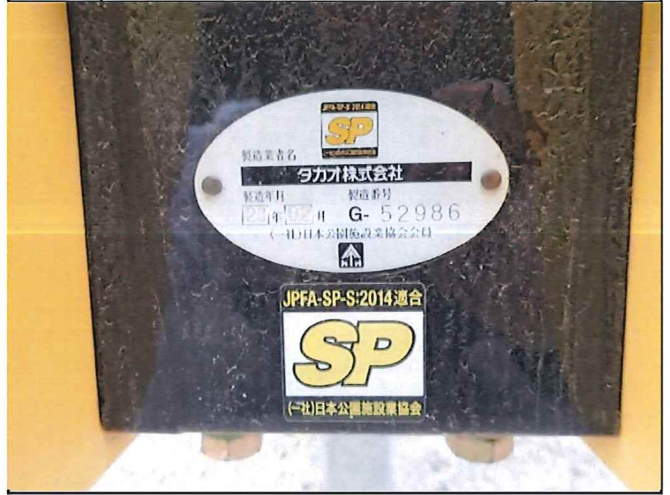
| 写真No. | 劣化 | 判定 |
|---|---|---|
| 2 | SPシール | — |

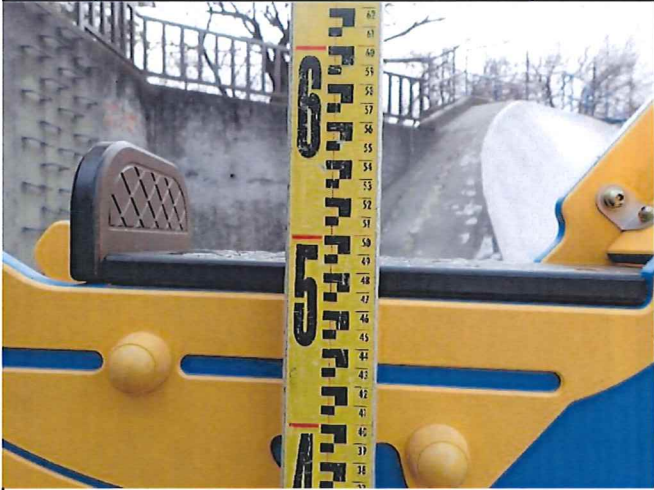
| 写真No. | 落下高さ | 劣化 | 判定 |
|---|---|---|---|
| 3 | 490mm | | — |

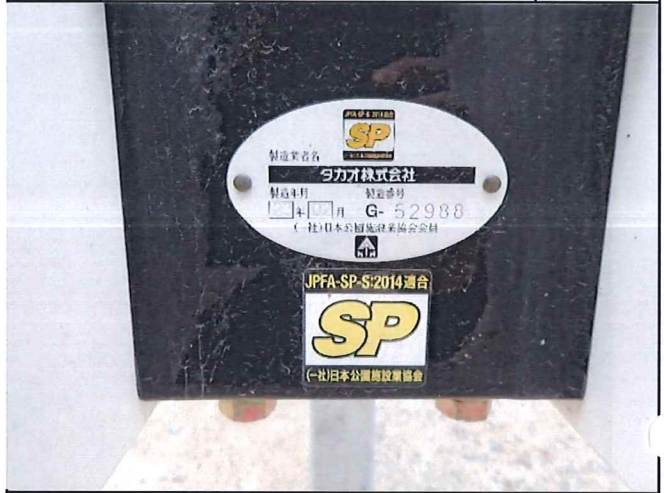
| 写真No. | | | 判定 |
|---|---|--|---|
| 2 | SPシール | | — |

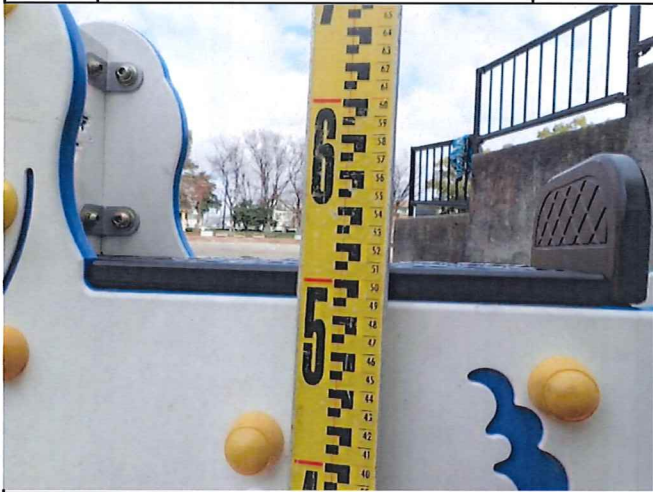
| 写真No. | 落下高さ | 劣化 | 判定 |
|---|---|---|---|
| 3 | 510mm | | — |
